<b>Emplacement</b>	LÉVIS
<b>Type d'actif</b>	Automobile
<b>Marque / Modèle / Année</b>	HYUNDAI ELANTRA GL 2018
<b>NIV</b>	KMHD84LF9JU510550
<b>Odomètre</b>	81453 km
<b>Nombre de clés</b>	1

**Rapport de dommages**

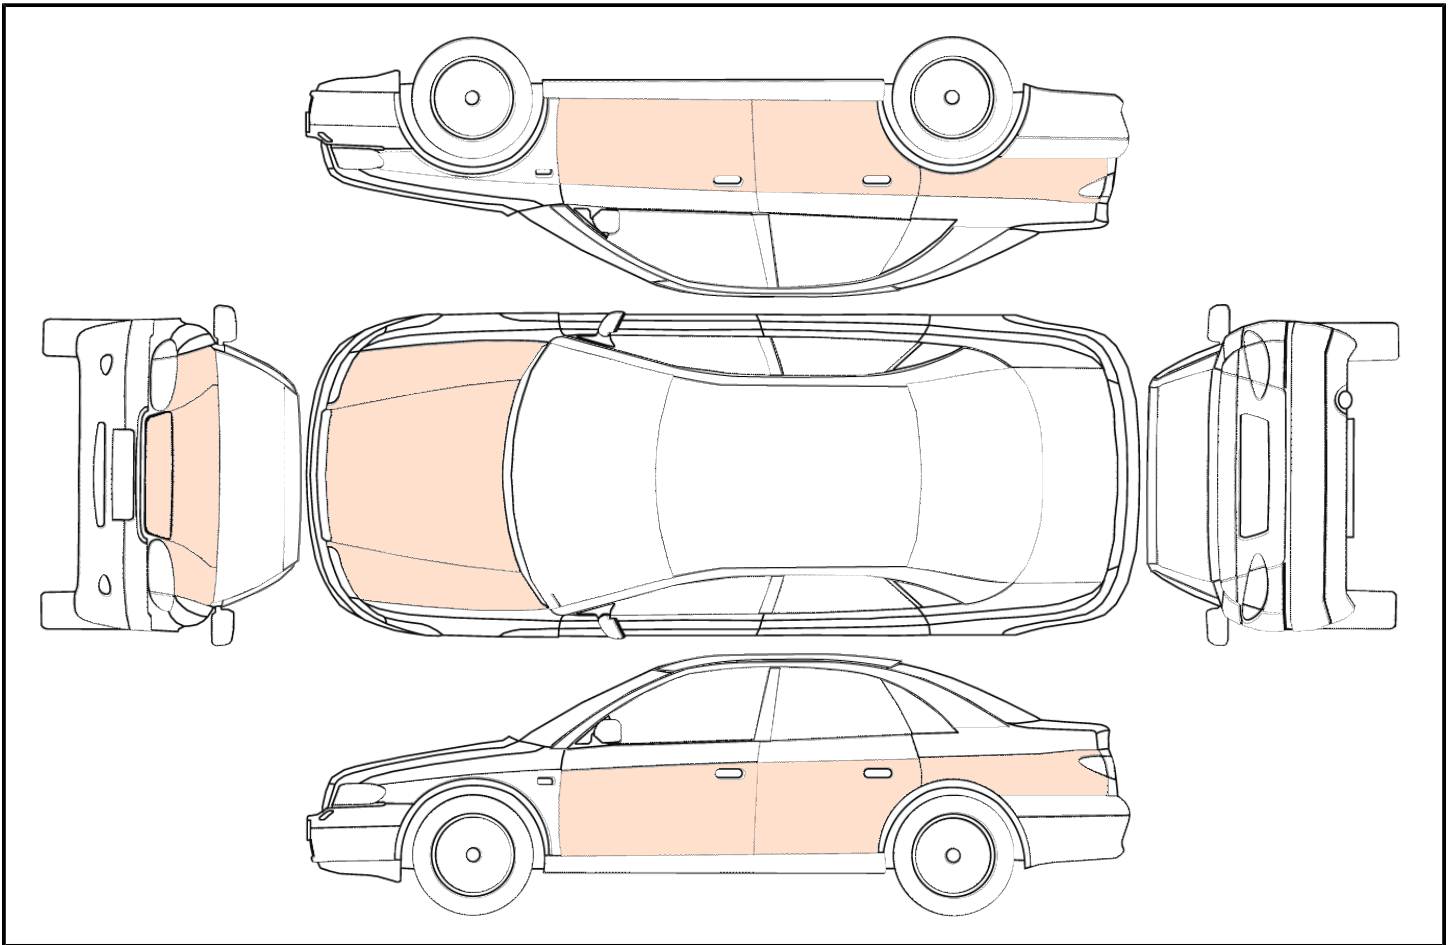
Section	Niveau de dommage	Types de dommage	Détails	Photo
Capot (côté aile gauche)	Mineur	Éclat de peinture, Égratignure(s)
