Emplacement BOISBRIAND
Type d'actif Automobile
Marque / Modèle / Année LAND ROVER DISCOVERY SPORT HSE 2016
NIV SALCR2BG8GH581454
Odomètre 194969 km
Nombre de clés 1

Rapport de dommages

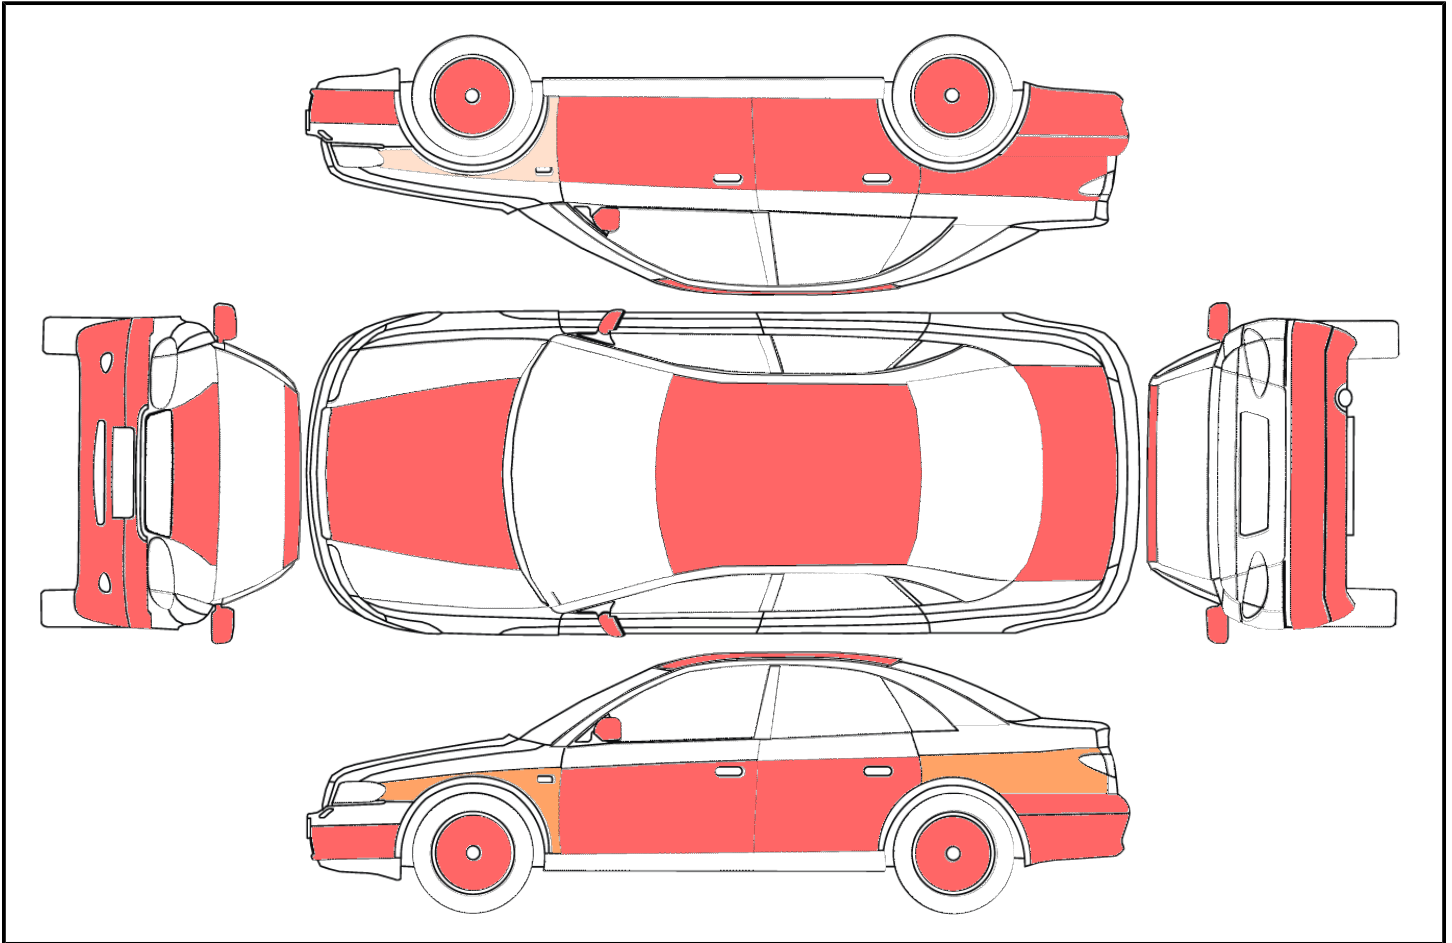
Section	Niveau de dommage	Types de dommage	Détails	Photo
Pare-chocs avant	Majeur	Égratignure(s)		 
Capot (centre)	Majeur	Égratignure(s)		 
Toît	Majeur	Éclat de peinture, Rouille		 
Aile avant droite	Mineur	Manquant, Égratignure(s)	Tour aile
