Emplacement BOISBRIAND
Type d'actif Automobile
Marque / Modèle / Année NISSAN ROGUE SV 2015
NIV 5N1AT2MV6FC865037
Odomètre 201188 km
Nombre de clés 1

Rapport de dommages

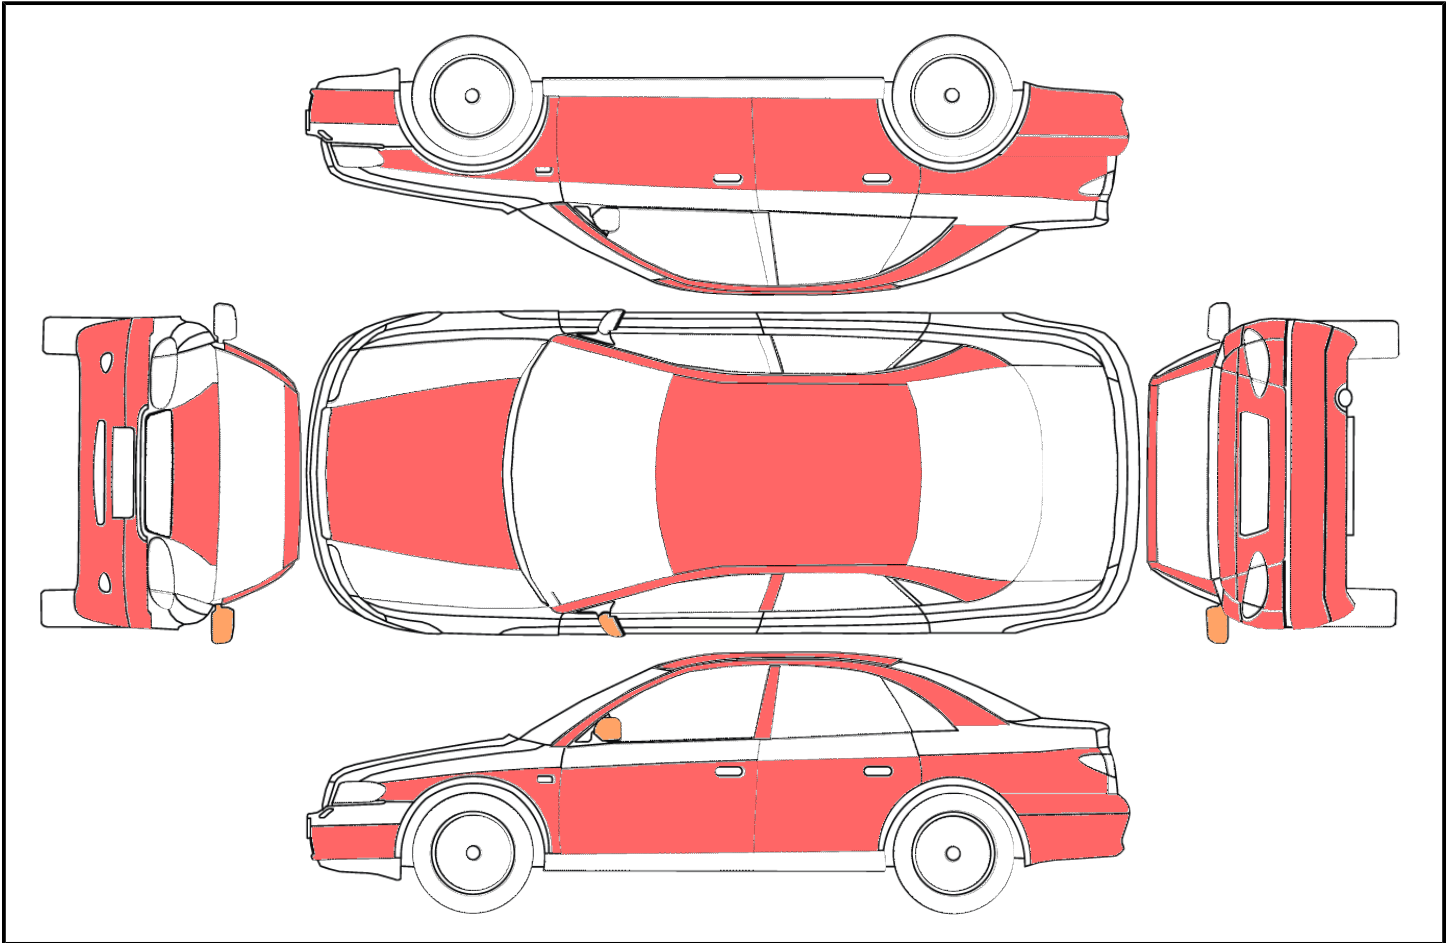
Section	Niveau de dommage	Types de dommage	Détails	Photo
Capot (centre)	Majeur	Éclat de peinture		 
Pare-chocs avant	Majeur	Bris, Éclat de peinture, Égratignure(s)
