**Emplacement** BOISBRIAND  
**Type d'actif** Automobile  
**Marque / Modèle / Année** TOYOTA COROLLA CROSS LE 2022  
**NIV** 7MUBAABG1NV003697  
**Odomètre** 42021 km  
**Nombre de clés** 2

**Rapport de dommages**

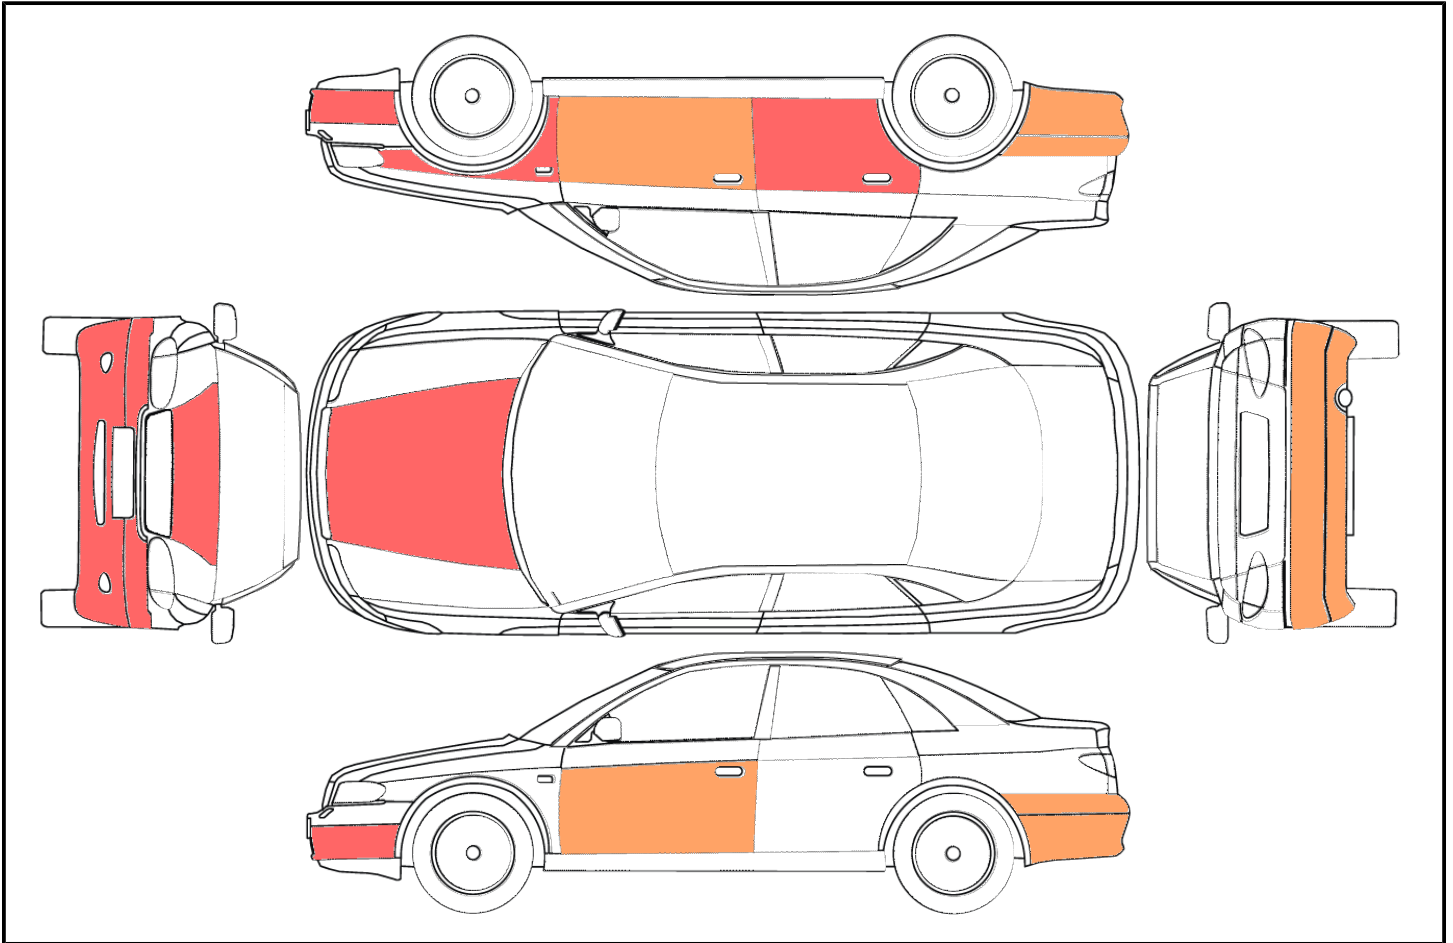
**Déclaration** Témoin allumé dans le tableau de bord  
**Condition** Boostage chaque démarrage, poils animaux, carrosserie égratigné et Eclat peinture,  
**Moteur lors du démarrage** Fonctionnel, Nécessite un survoltage  
**Restrictions pour être apte à rouler** -  
**Moteur** 4 cylindres  
**Carburant** Essence  
**Portes** 4 portes  
**Transmission** Automatique  
**Entraînement** Traction intégrale (AWD)  
**Électrique** Miroirs, Portes, Vitres  
**Chauffant** Sièges, Volant, Miroirs  
**Technologie** Bluetooth, Caméra de recul, Régulateur de vitesse (cruise control)  
**Toît** Ouvrant  
**Intérieur** Tissu  
**Extérieur** Aileron, Vitres teintées  
**Pneus** Hiver, Mags  
**Climatisation** Air climatisé
