Emplacement	LÉVIS
Type d'actif	Motoneige
Marque / Modèle / Année	POLARIS 850 PRO RMK 165 2021
NIV	SN1EGK8R3MC346156
Odomètre	5452 km
Nombre de clés	1

Rapport de dommages

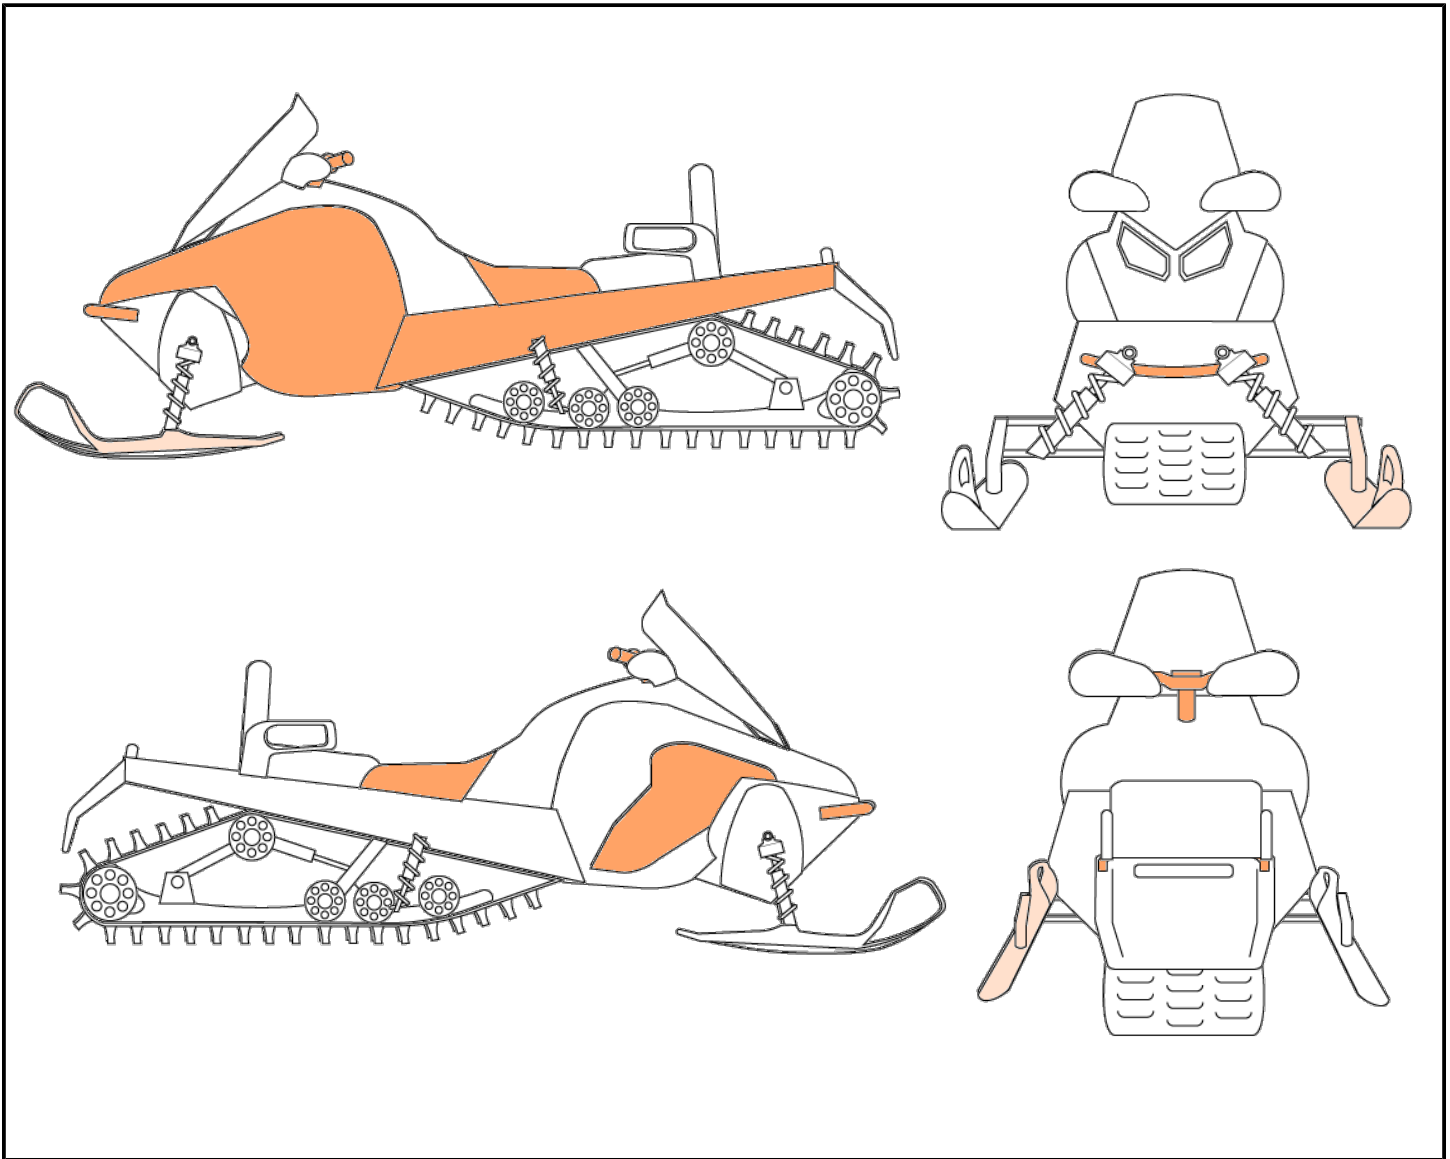
Condition	des grosses égratignures, et éclats de peinture, pare-chocs avant et arrière endommager, pouce chauffant arraché, banc déchiré
Moteur lors du démarrage	Fonctionnel
Restrictions pour être apte à rouler	-
Moteur (cylindré en cc)	850
Moteur (combustion)	2 temps
Longueur du pont (pouces)	165
Options	Pouce chauffant, Poignées chauffantes
