**Emplacement** LÉVIS  
**Type d'actif** Automobile  
**Marque / Modèle / Année** FORD FIESTA SE 2014  
**NIV** 3FADP4EJ0EM126536  
**Odomètre** 164649 km  
**Nombre de clés** 2

**Rapport de dommages**

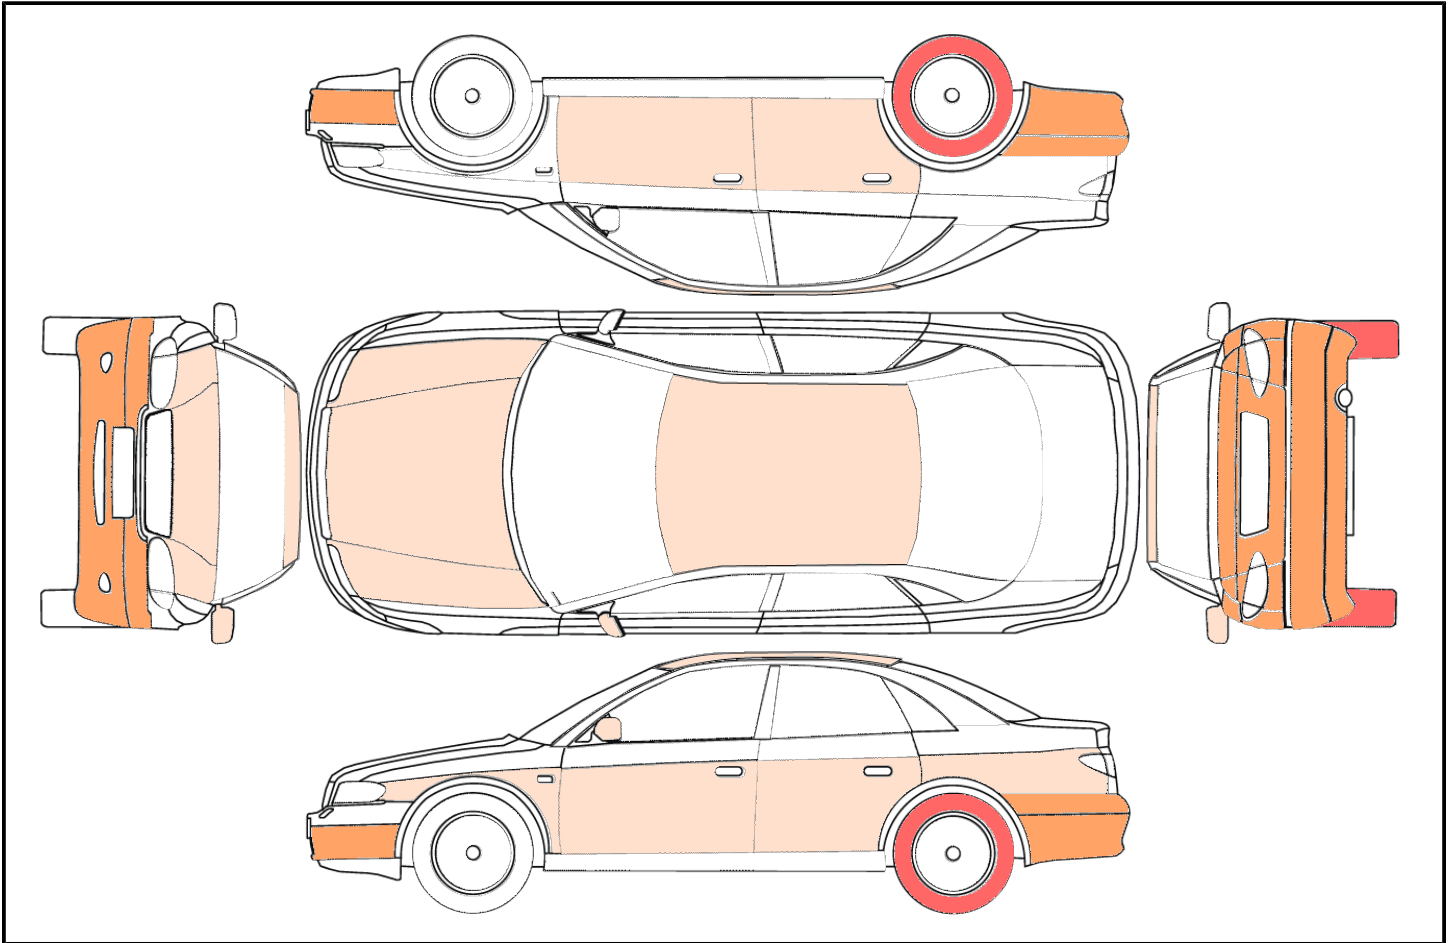
Section	Niveau de dommage	Types de dommage	Détails	Photo
Capot (côté aile gauche)	Mineur	Éclat de peinture, Égratignure(s)
