Emplacement	LÉVIS
Type d'actif	Automobile
Marque / Modèle / Année	NISSAN SENTRA SR TURBO 2017
NIV	3N1CB7AP5HY213106
Odomètre	100285 km
Nombre de clés	2

Rapport de dommages

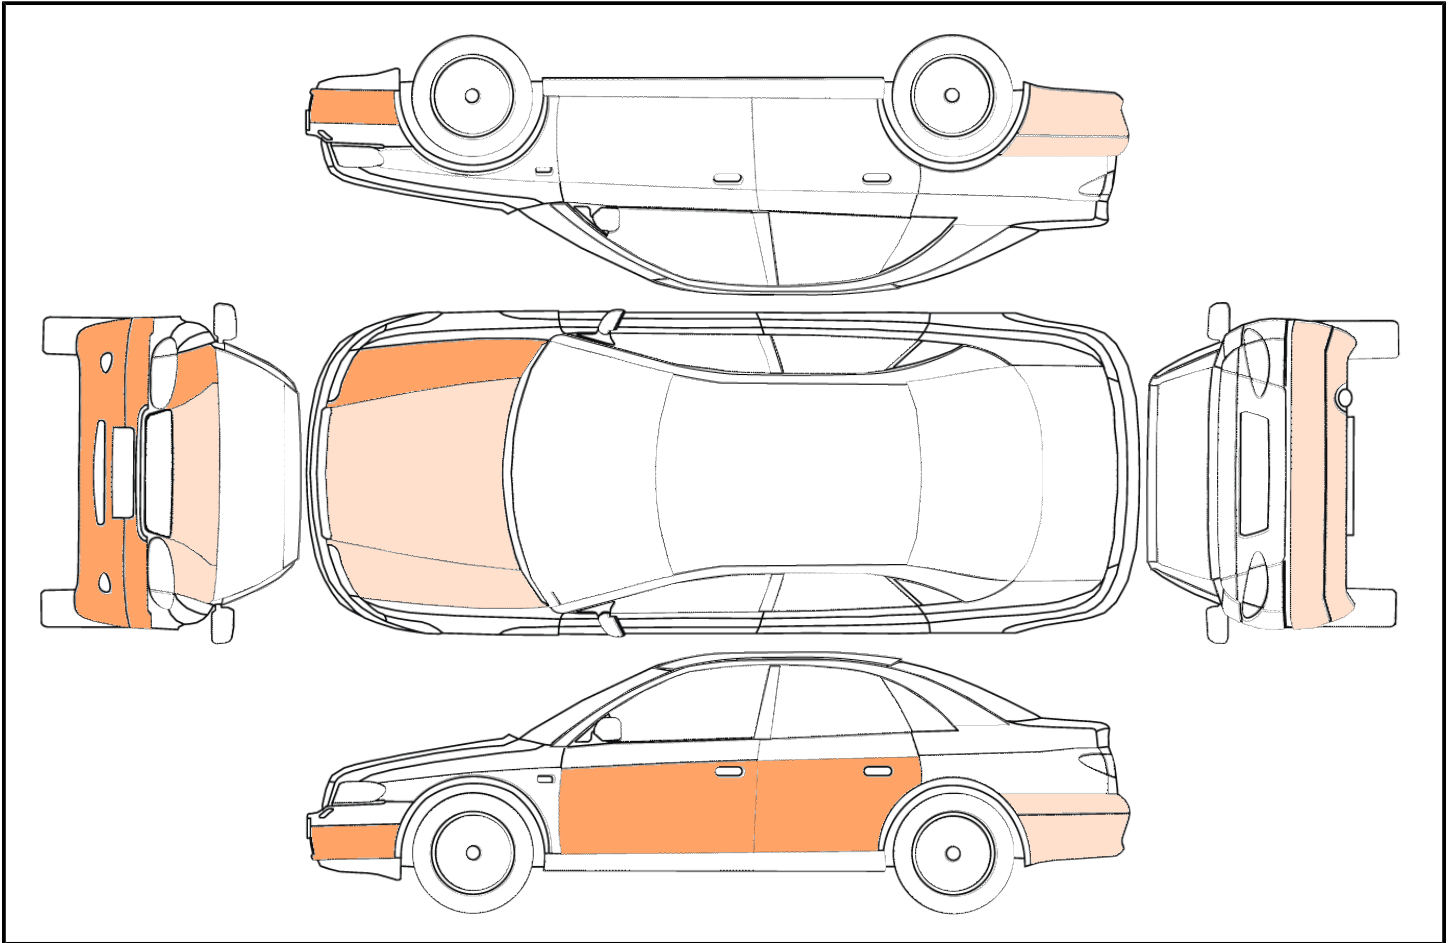
Section	Niveau de dommage	Types de dommage	Détails	Photo
Capot (côté aile gauche)	Mineur	Éclat de peinture, Égratignure(s)
