Emplacement BOISBRIAND
Type d'actif Automobile
Marque / Modèle / Année NISSAN SENTRA SV 2016
NIV 3N1AB7AP7GL663455
Odomètre 165870 km
Nombre de clés 1

Rapport de dommages

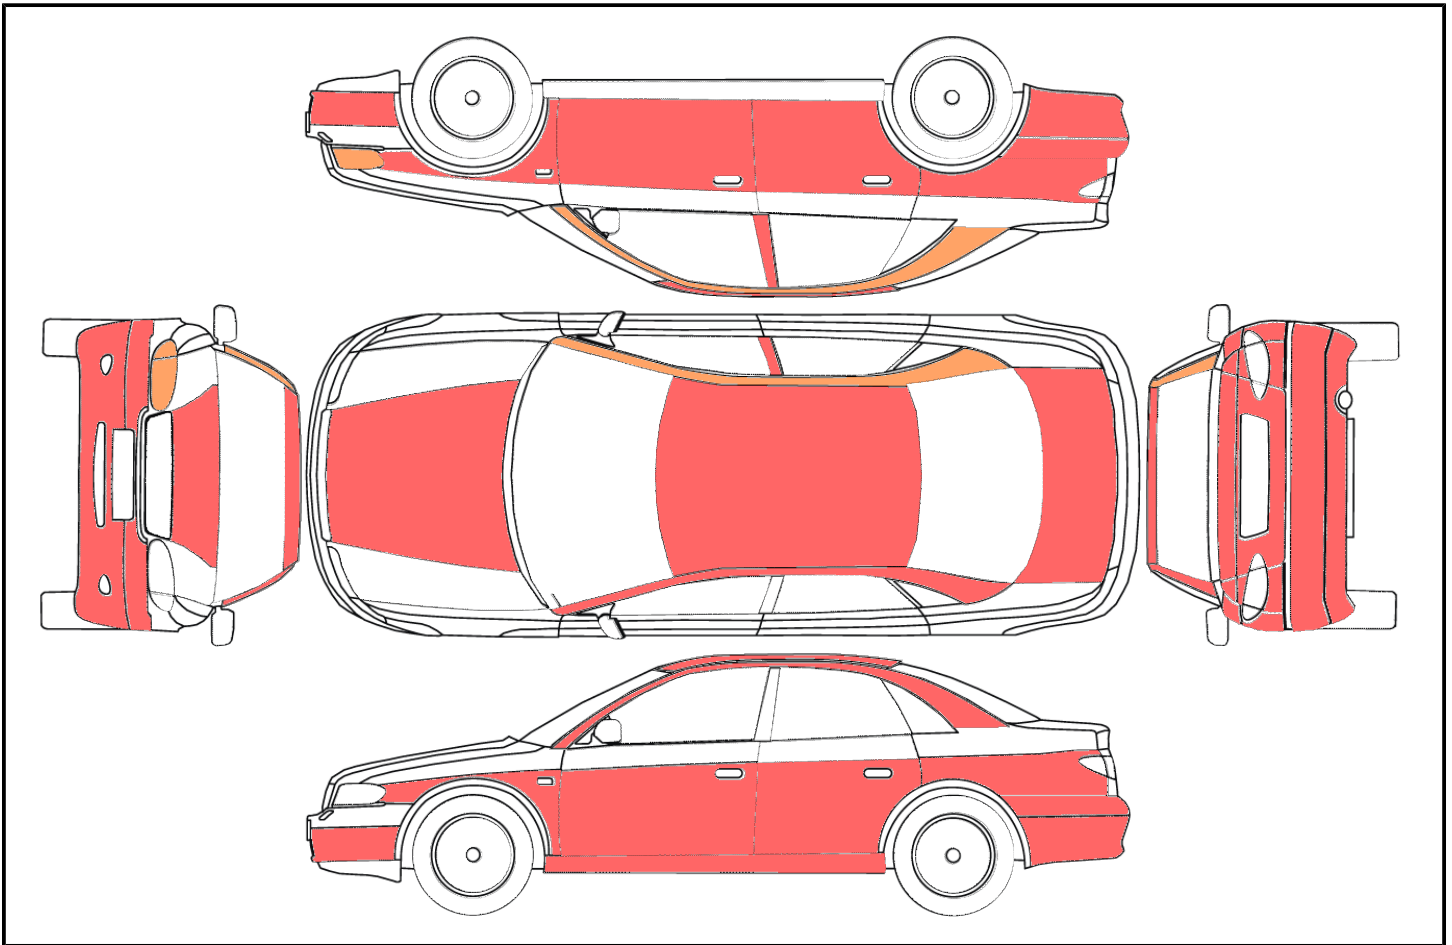
Section	Niveau de dommage	Types de dommage	Détails	Photo
Capot (centre)	Majeur	Éclat de peinture, Rouille, Égratignure(s)

Section	Niveau de dommage	Types de dommage	Détails	Photo
Pare-chocs avant	Majeur	Éclat de peinture, Égratignure(s)		 
Phare avant droit	Modéré	Égratignure(s)		 
Aile avant gauche	Majeur	Autre, Éclat de peinture	INTERIEUR AILE PEINTURE JAUNE	 
Haut des portes - côté gauche	Majeur	Éclat de peinture

Section	Niveau de dommage	Types de dommage	Détails	Photo
Toît	Majeur	Éclat de peinture, Rouille
