**Emplacement** BOISBRIAND  
**Type d'actif** Automobile  
**Marque / Modèle / Année** HYUNDAI ELANTRA PREFERRED 2021  
**NIV** KMHLM4AGXMU086979  
**Odomètre** 55067 km  
**Nombre de clés** 1

**Rapport de dommages**

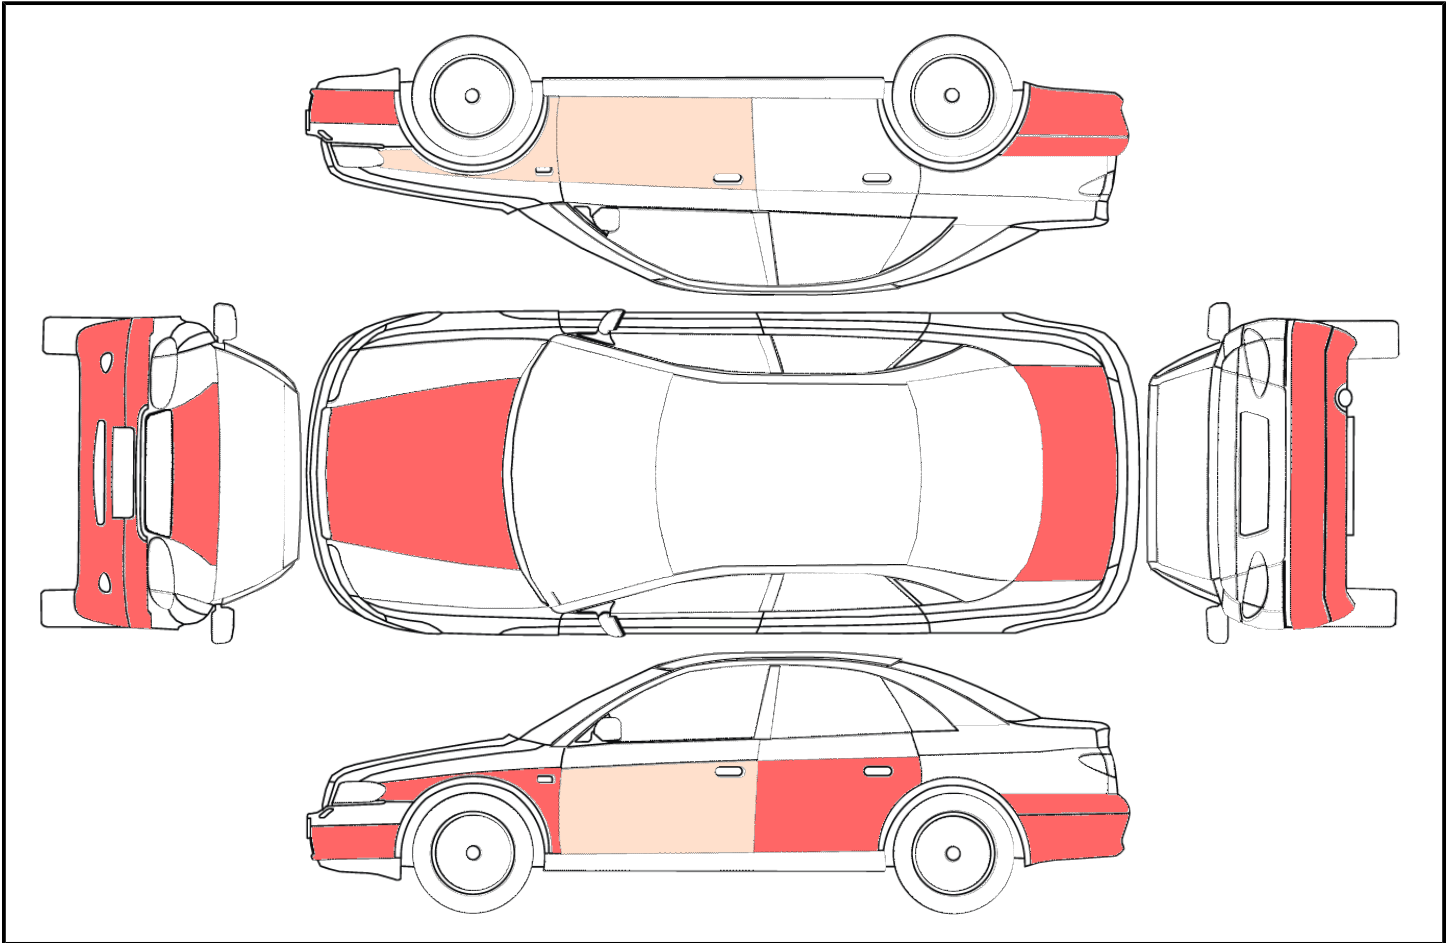
**Condition** Pare-chocs avant briser, boostage chaque démarrage, carrosserie égratigné/éclat peinture/poussières de freins, (Hood, valise, aile avant gauche et porte arrière gauche coulisse peinture blanc)
