<b>Emplacement</b>	LÉVIS
<b>Type d'actif</b>	Automobile
<b>Marque / Modèle / Année</b>	MAZDA CX-3 GS 2021
<b>NIV</b>	JM1DKFC73M1515940
<b>Odomètre</b>	48810 km
<b>Nombre de clés</b>	2

**Rapport de dommages**

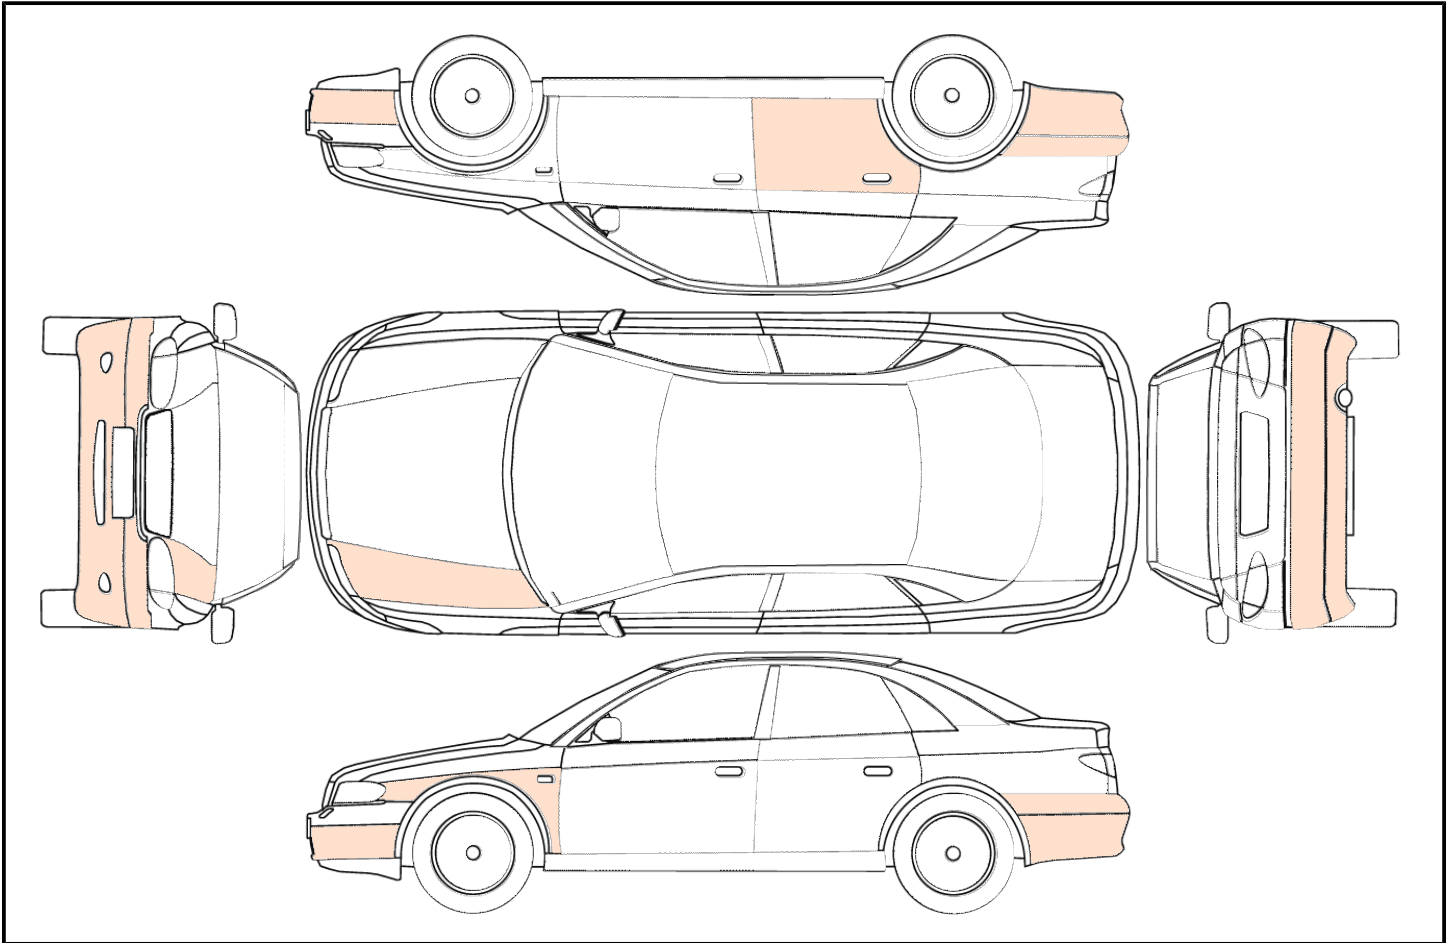
Section	Niveau de dommage	Types de dommage	Détails	Photo
Capot (côté aile gauche)	Mineur	Éclat de peinture, Égratignure(s)
