Emplacement	BOISBRIAND
Type d'actif	Automobile
Marque / Modèle / Année	KIA OPTIMA SX TURBO 2014
NIV	KNAGR4A60E5485360
Odomètre	190404 km
Nombre de clés	1

Rapport de dommages

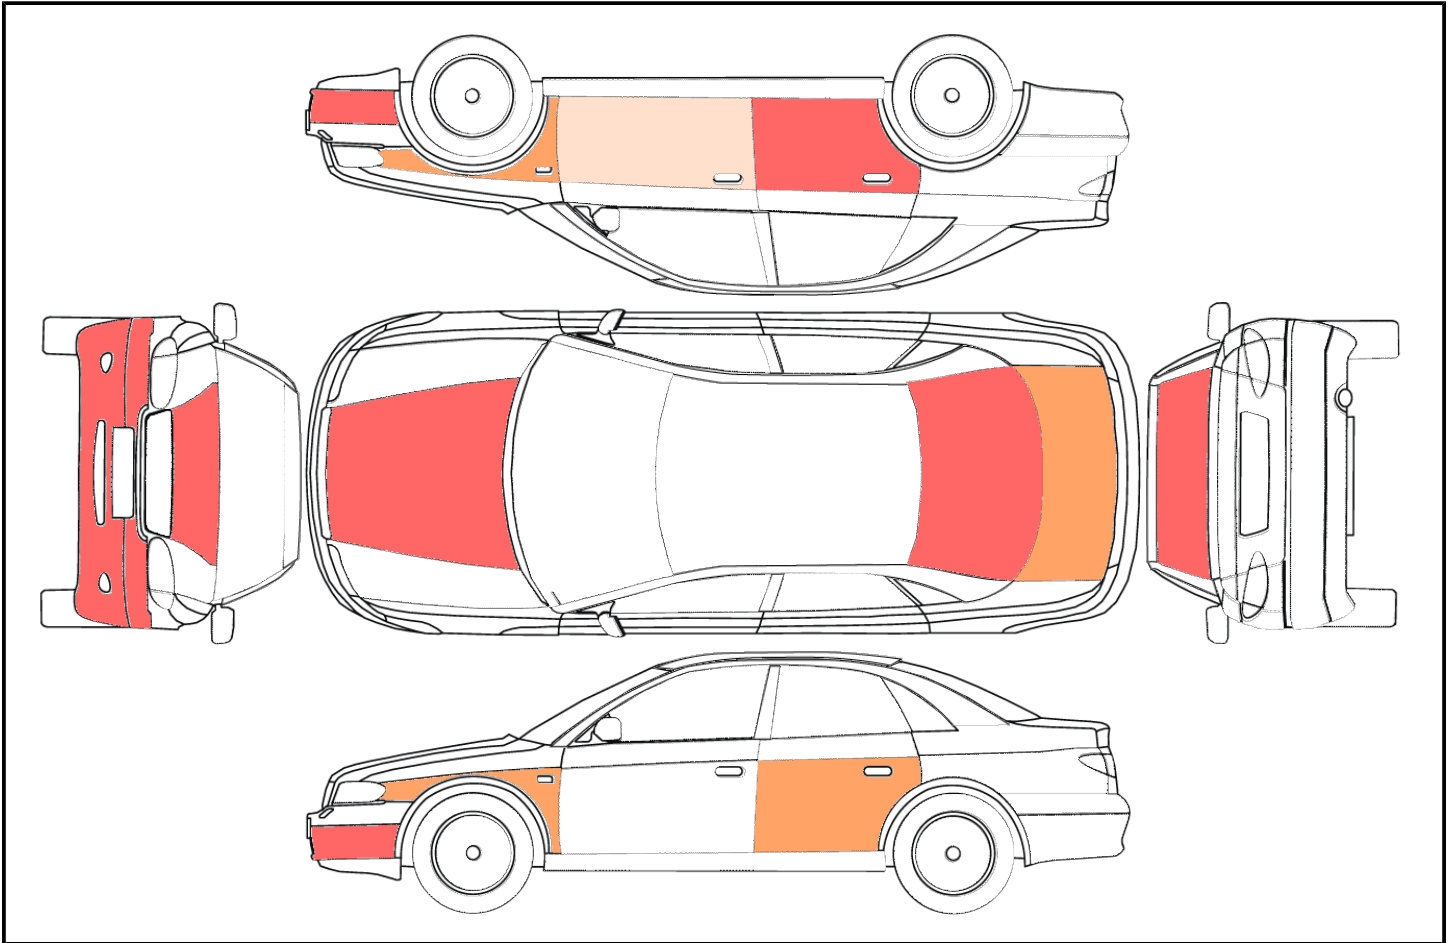
Section	Niveau de dommage	Types de dommage	Détails	Photo
Capot (centre)	Majeur	Éclat de peinture, Égratignure(s)		 
Pare-chocs avant	Majeur	Besoin d'un remplacement		 
Aile avant droite	Modéré	Éclat de peinture		 
Porte avant droite (section principale)	Mineur	Égratignure(s)
