<b>Emplacement</b>	LÉVIS
<b>Type d'actif</b>	Automobile
<b>Marque / Modèle / Année</b>	MAZDA CX-5 GX 2019
<b>NIV</b>	JM3KFBBL1K0676445
<b>Odomètre</b>	124390 km
<b>Nombre de clés</b>	2

**Rapport de dommages**

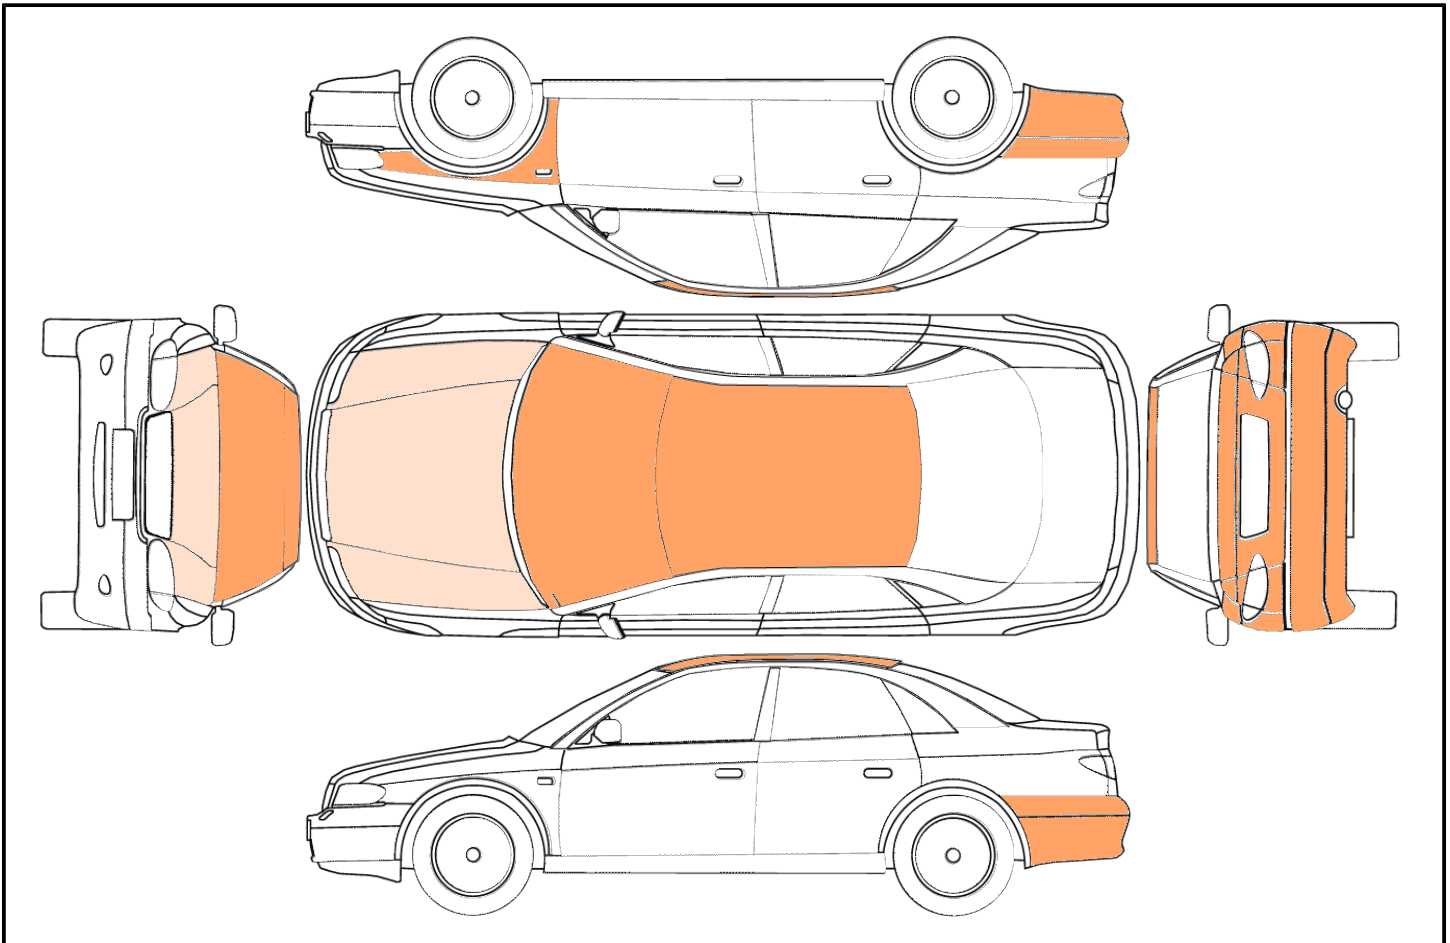
Section	Niveau de dommage	Types de dommage	Détails	Photo
Capot (côté aile gauche)	Mineur	Éclat de peinture, Égratignure(s)
