Emplacement	LÉVIS
Type d'actif	Tracteur de van
Marque / Modèle / Année	KENWORTH W990 2022
NIV	1XK1D40X7NJ990714
Odomètre	430013 km
Nombre de clés	1

Rapport de dommages

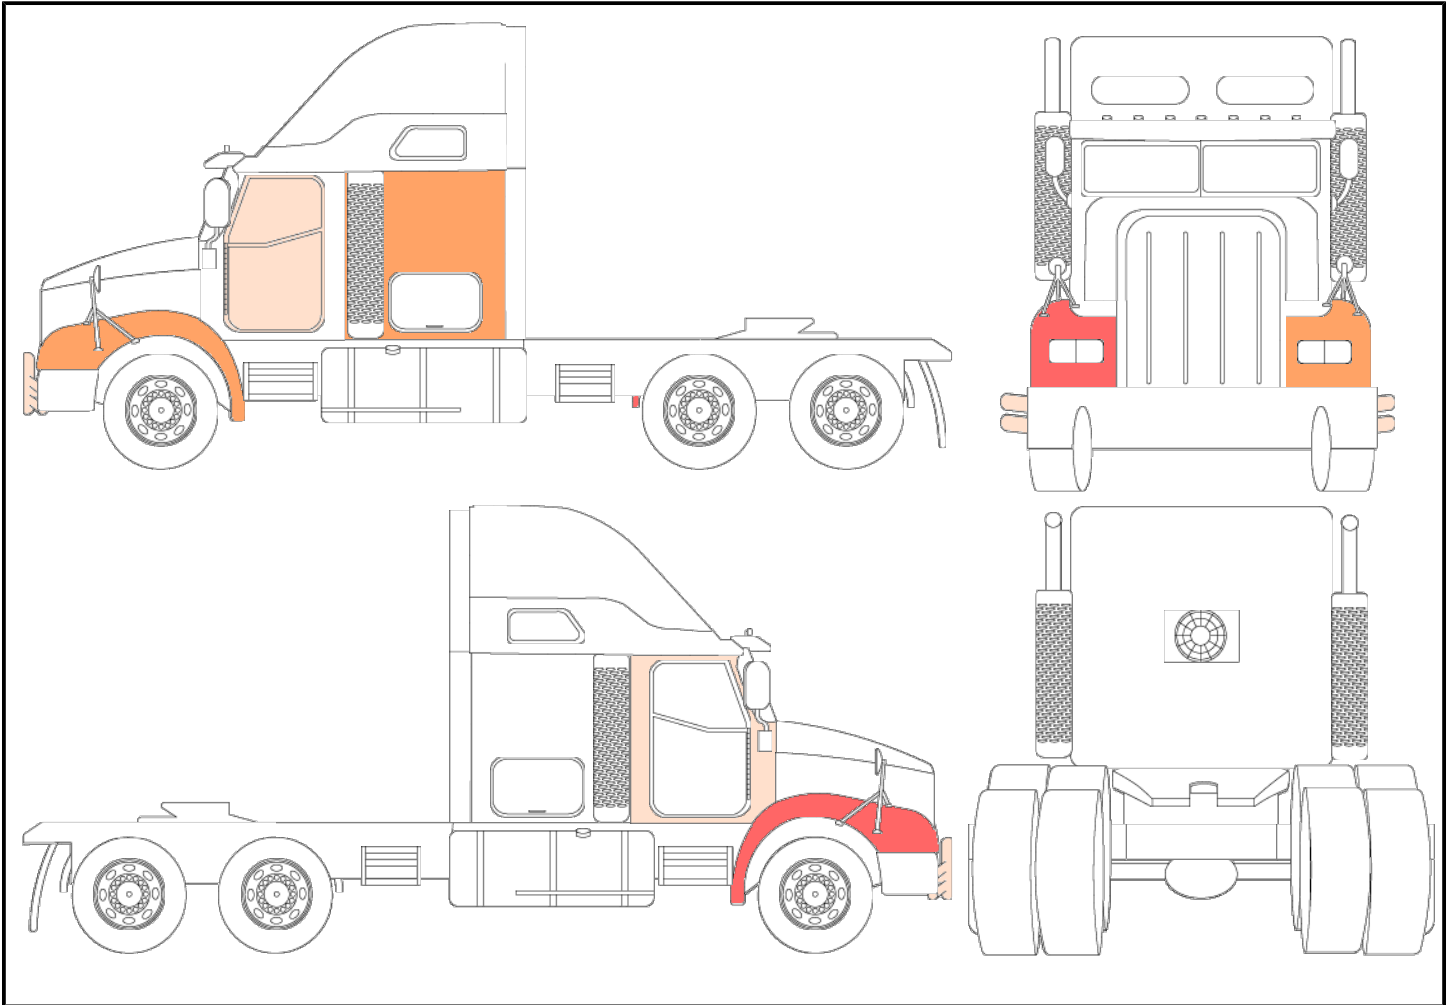
Section	Niveau de dommage	Types de dommage	Détails	Photo
Aile avant droit	Majeur	Bris, Besoin d'un remplacement, Éclat de peinture, Égratignure(s)
