<b>Emplacement</b>	LÉVIS
<b>Type d'actif</b>	Roulotte
<b>Marque / Modèle / Année</b>	FOREST RIVER WILDWOOD DESTINATION 39FDEN 2015
<b>NIV</b>	4X4TWDR2XFM054750
<b>Odomètre</b>	
<b>Nombre de clés</b>	2

**Rapport de dommages**

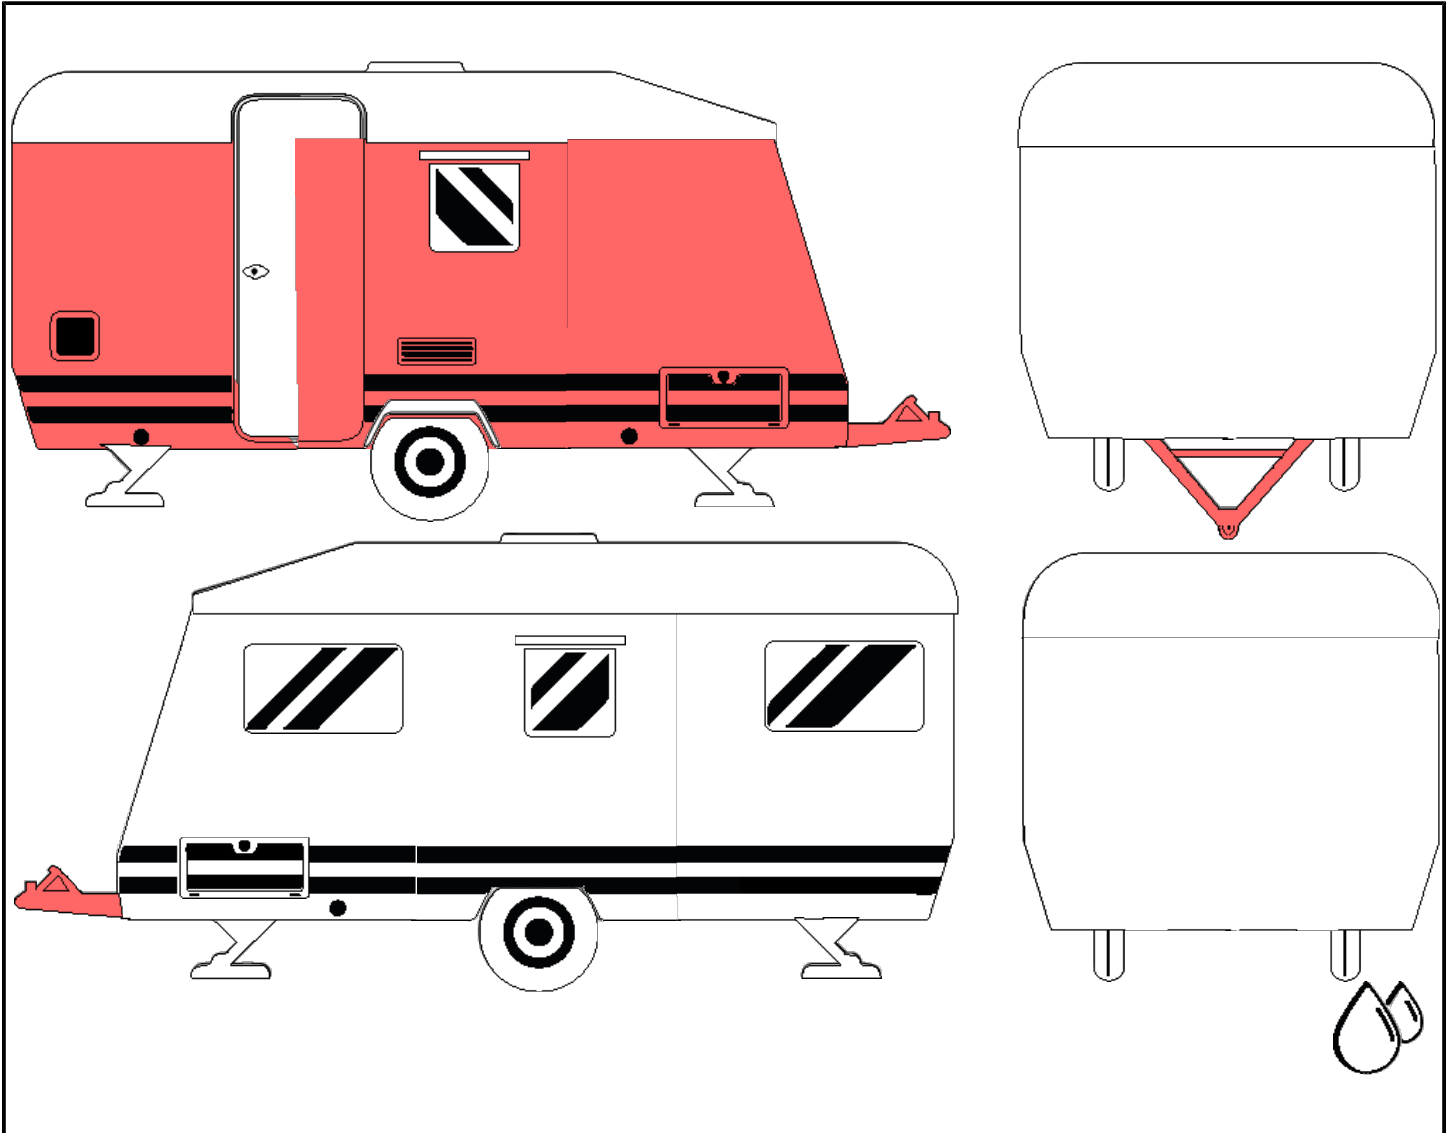
<b>Déclaration</b>	Aucune vérification n'a été effectuée sur les appareils
<b>Condition</b>	multiples petites bosses sur tout le coté droit, Le frame est rouillé au complet, les escaliers sont pris dans la rouille
<b>Restrictions pour être apte à rouler</b>	-
<b>Grosueur de l'attache</b>	2 5/16"
<b>Grandeur (Pieds)</b>	40' 10'
<b>Poids (lbs)</b>	9725
<b>Nombre d'extensions</b>	2
<b>Batteries</b>	Aucune
<b>Bonbonnes propane</b>	2
<b>Hivernisé</b>	Inconnu
<b>Options</b>	Air climatisé, Auvent électrique, Télévision, Radio, Four, Frigidaire, Micro- onde, Congélateur, Cuisinière, Fil de branchement
