Emplacement	LÉVIS
Type d'actif	Automobile
Marque / Modèle / Année	MITSUBISHI RVR ES 2022
NIV	JA4AJUAUXNU602926
Odomètre	59946 km
Nombre de clés	2
Accessoires	quatre pneus 4 saison sur mag

Rapport de dommages

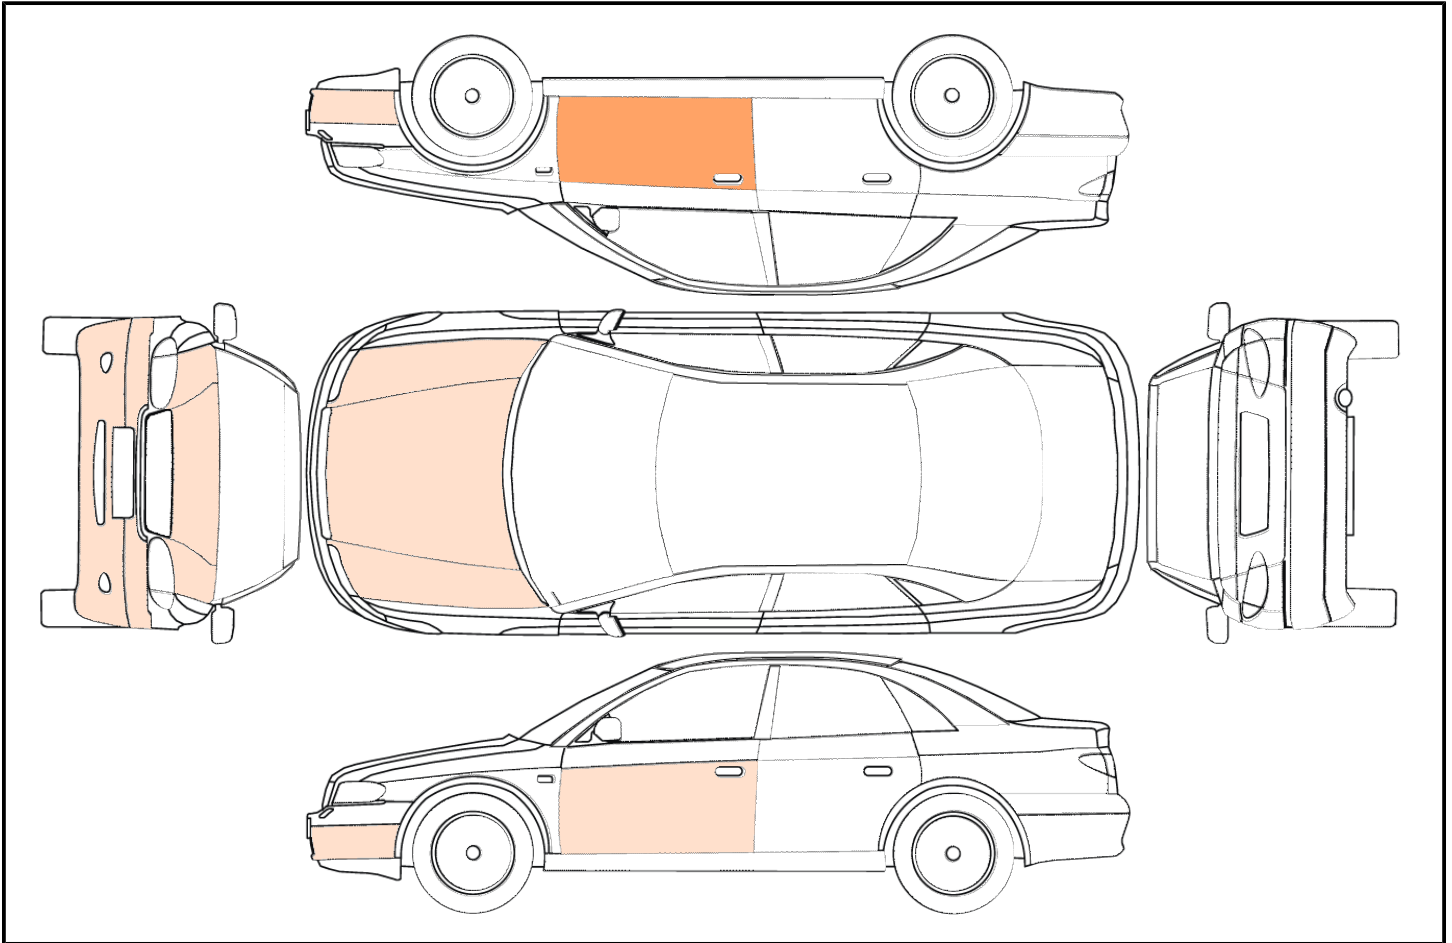
Condition	quelques égratignures et éclats de peinture, petite bosse sur la porte avant droite
Moteur lors du démarrage	Fonctionnel
Restrictions pour être apte à rouler	-
Moteur	4 cylindres
Carburant	Essence
Portes	5 portes
Transmission	Automatique
Entraînement	Traction intégrale (AWD)
Électrique	Miroirs, Portes, Vitres
Chauffant	Sièges
Technologie	Bluetooth, Caméra de recul, Feux de brouillard (fog lights), Régulateur de vitesse (cruise control)
Toit	-
Intérieur	Tissu
Extérieur	Vitres teintées
Pneus	4 saisons, Acier (rims)
Climatisation	Air climatisé
