| Type d'actif | Remorque utilitaire |
| Marque / Modèle / Année | CARGO EXPRESS KE8414STSV-070 2024 |

Rapport de dommages

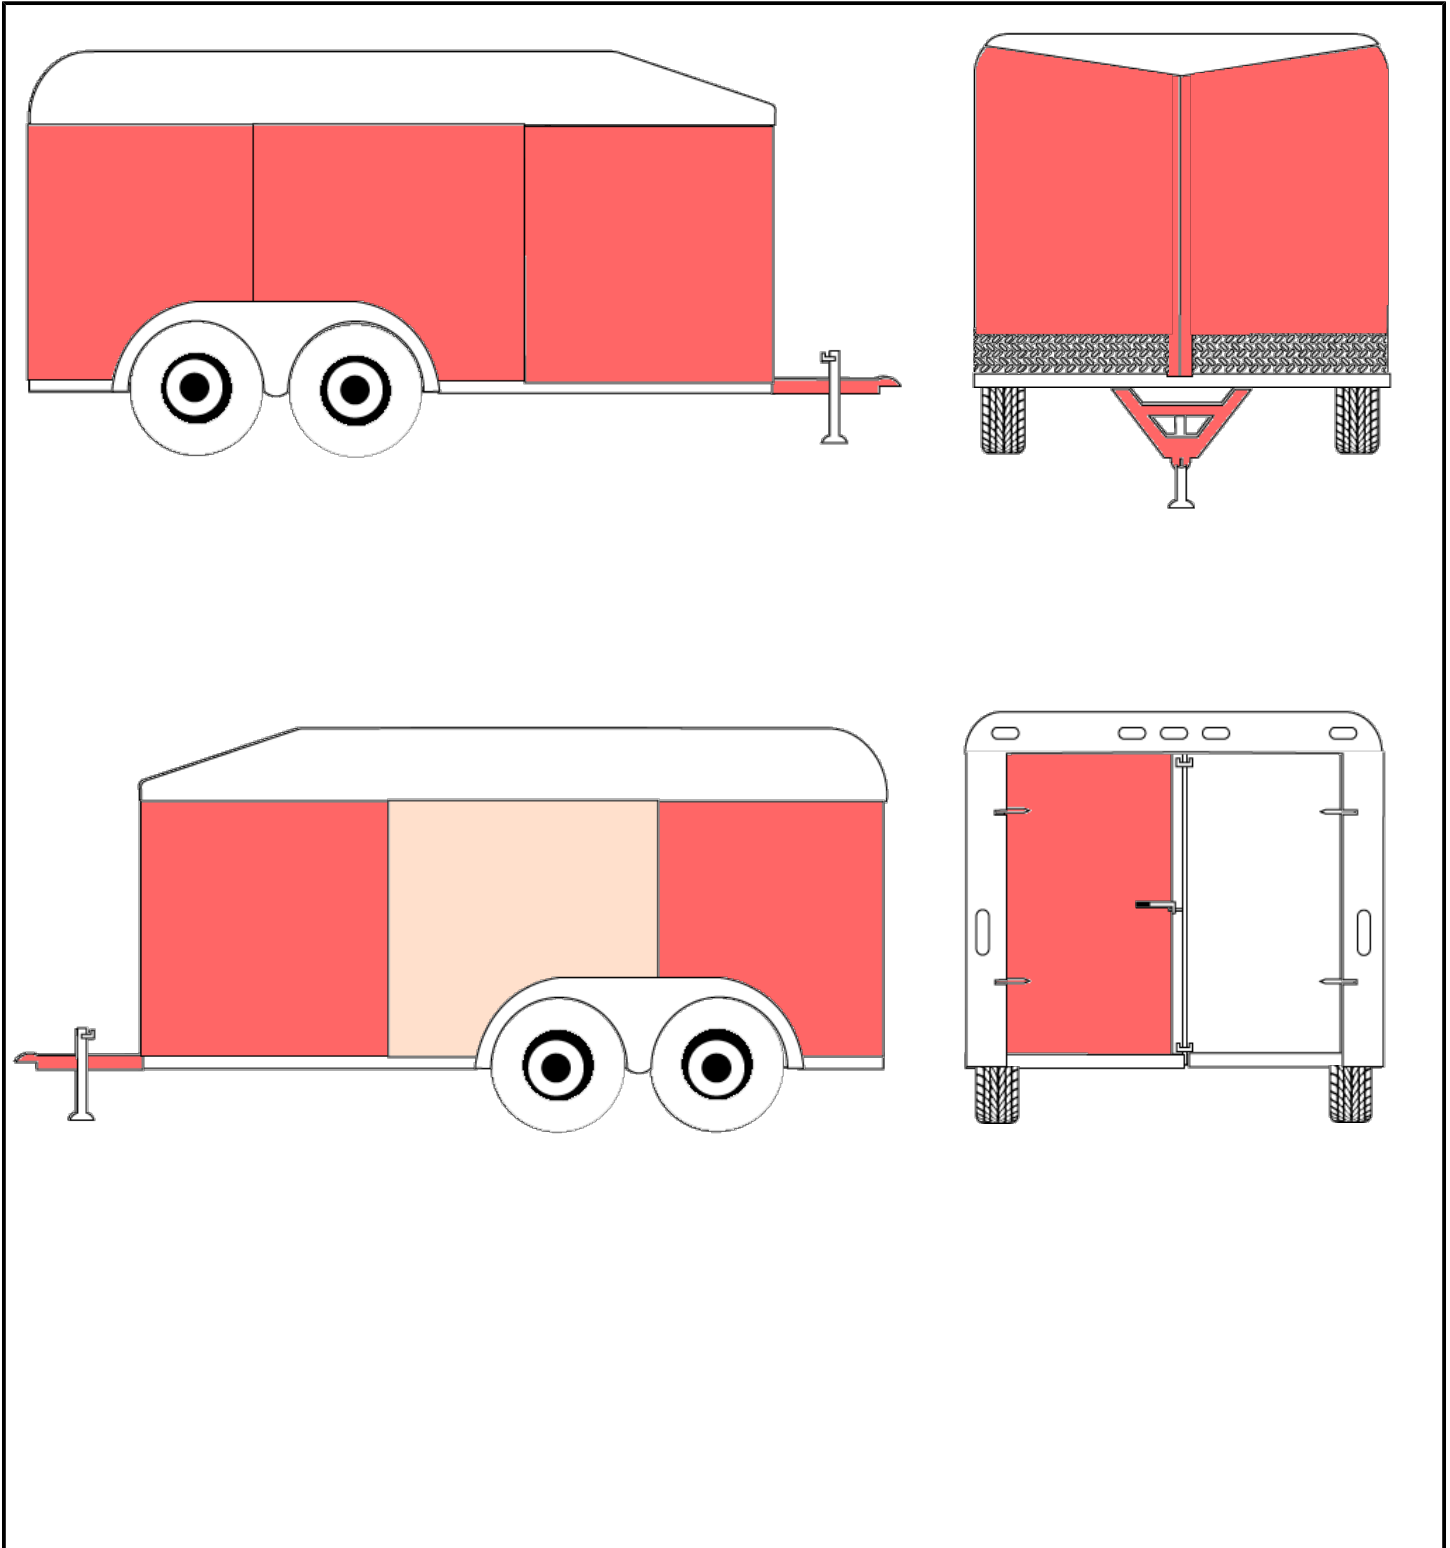
| Condition | Pas de clé, carrosserie égratigné/bosser et rouiller, frame avant peinture usé et rouillé, remorque a des rebus à l'intérieur. |
