| <b>Emplacement</b> | LÉVIS |
| <b>Marque / Modèle / Année</b> | ISUZU NRR 2022 |
| <b>NIV</b> | 54DE5W1L2NSR01008 |

**Rapport de dommages**

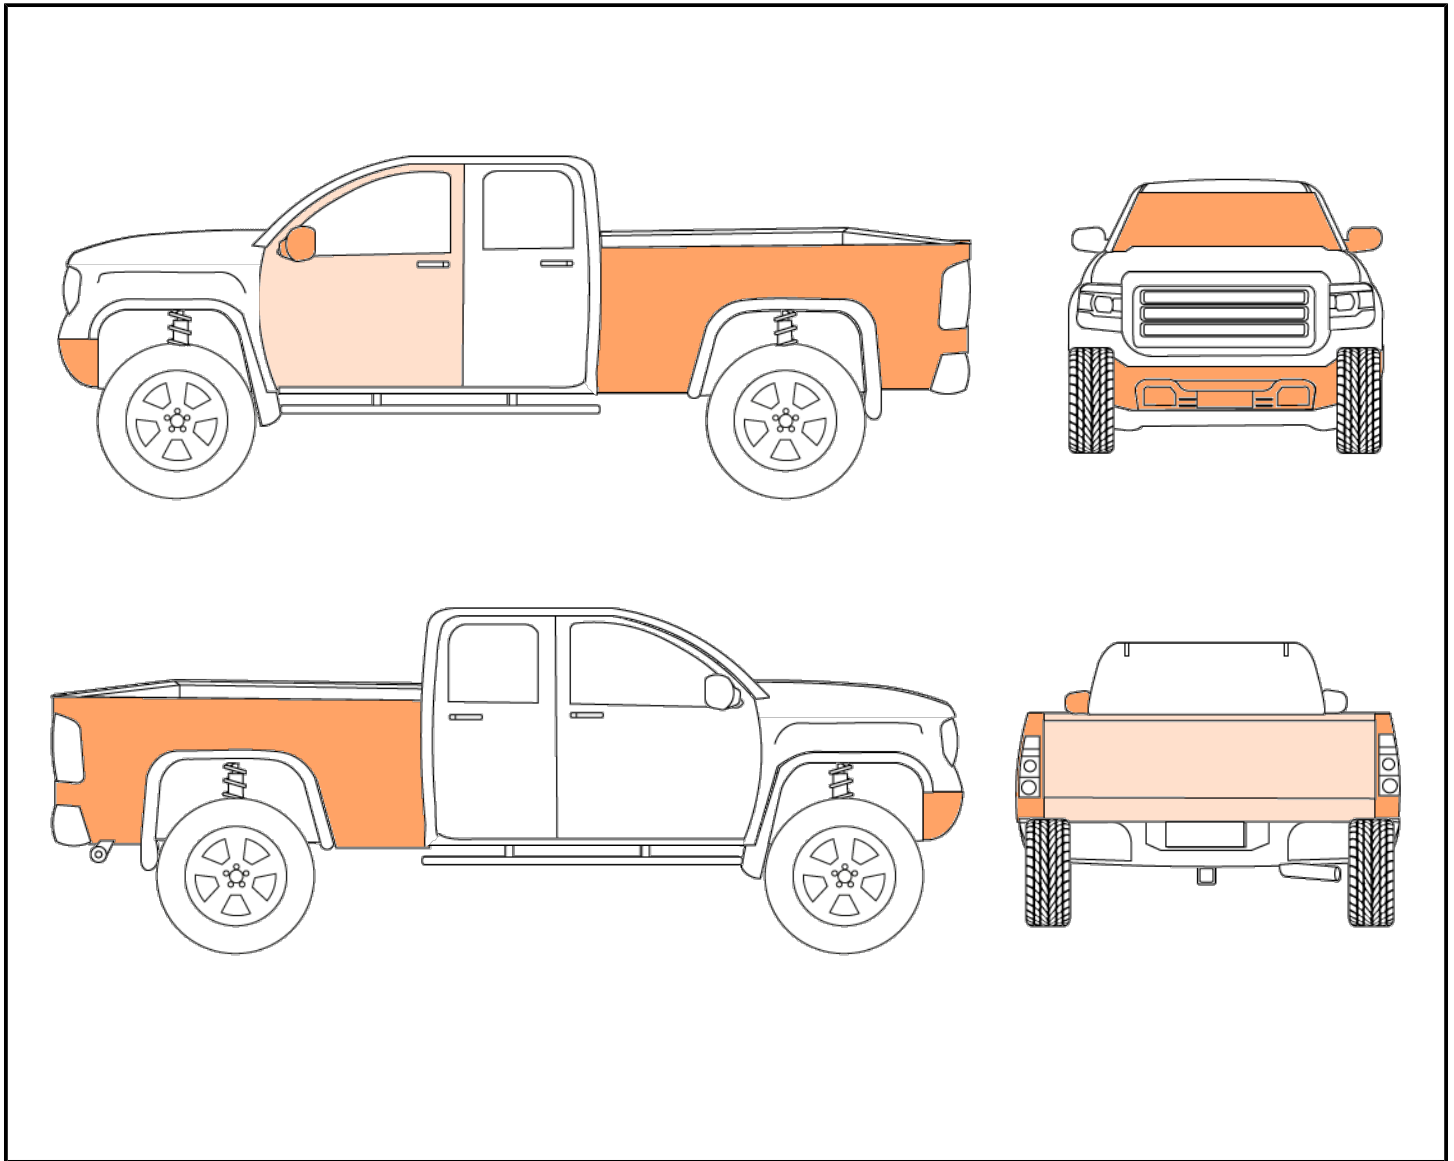
| Section | Niveau de dommage | Types de dommage | Détails | Photo |
|---|---|---|---|---|
| Pare-brise | Modéré | Cassure | | |
