<b>Emplacement</b>	LÉVIS
<b>Type d'actif</b>	Automobile
<b>Marque / Modèle / Année</b>	CHEVROLET EQUINOX LT 2021
<b>NIV</b>	2GNAXUEV5M6162528
<b>Odomètre</b>	92152 km
<b>Nombre de clés</b>	1

**Rapport de dommages**

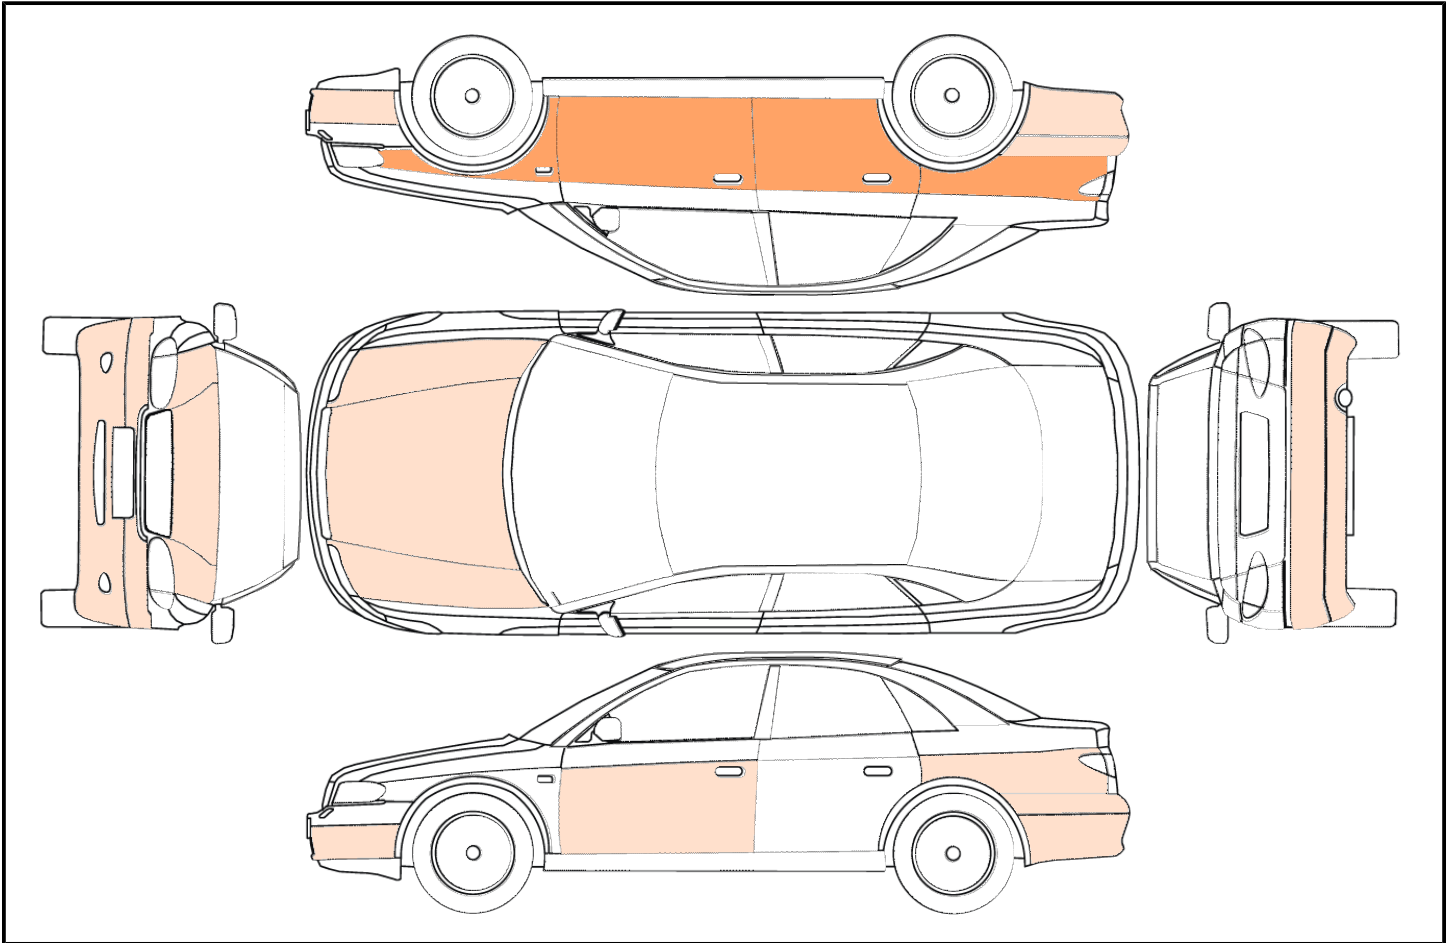
<b>Condition</b>	écran du radio non fonctionnelle(vitre cassée), plusieurs égratignures et éclats de peinture. 2-3 bosses mineures.
<b>Moteur lors du démarrage</b>	Fonctionnel
<b>Restrictions pour être apte à rouler</b>	-
<b>Moteur</b>	4 cylindres
<b>Carburant</b>	Essence
<b>Portes</b>	5 portes
<b>Transmission</b>	Automatique
<b>Entraînement</b>	Traction intégrale (AWD)
<b>Électrique</b>	Miroirs, Portes, Vitres, Sièges
<b>Chauffant</b>	Sièges
<b>Technologie</b>	Bluetooth, Caméra de recul, Capteur de recul, Feux de brouillard (fog lights), Régulateur de vitesse (cruise control), Démarreur à distance
<b>Toit</b>	Ouvrant
<b>Intérieur</b>	Tissu
<b>Extérieur</b>	Aileron, Vitres teintées
<b>Pneus</b>	Hiver, Mags
<b>Climatisation</b>	Air climatisé
