| <b>Marque / Modèle / Année</b> | NISSAN ROGUE 2017 |
| <b>NIV</b> | 5N1AT2MT4HC893517 |

**Rapport de dommages**

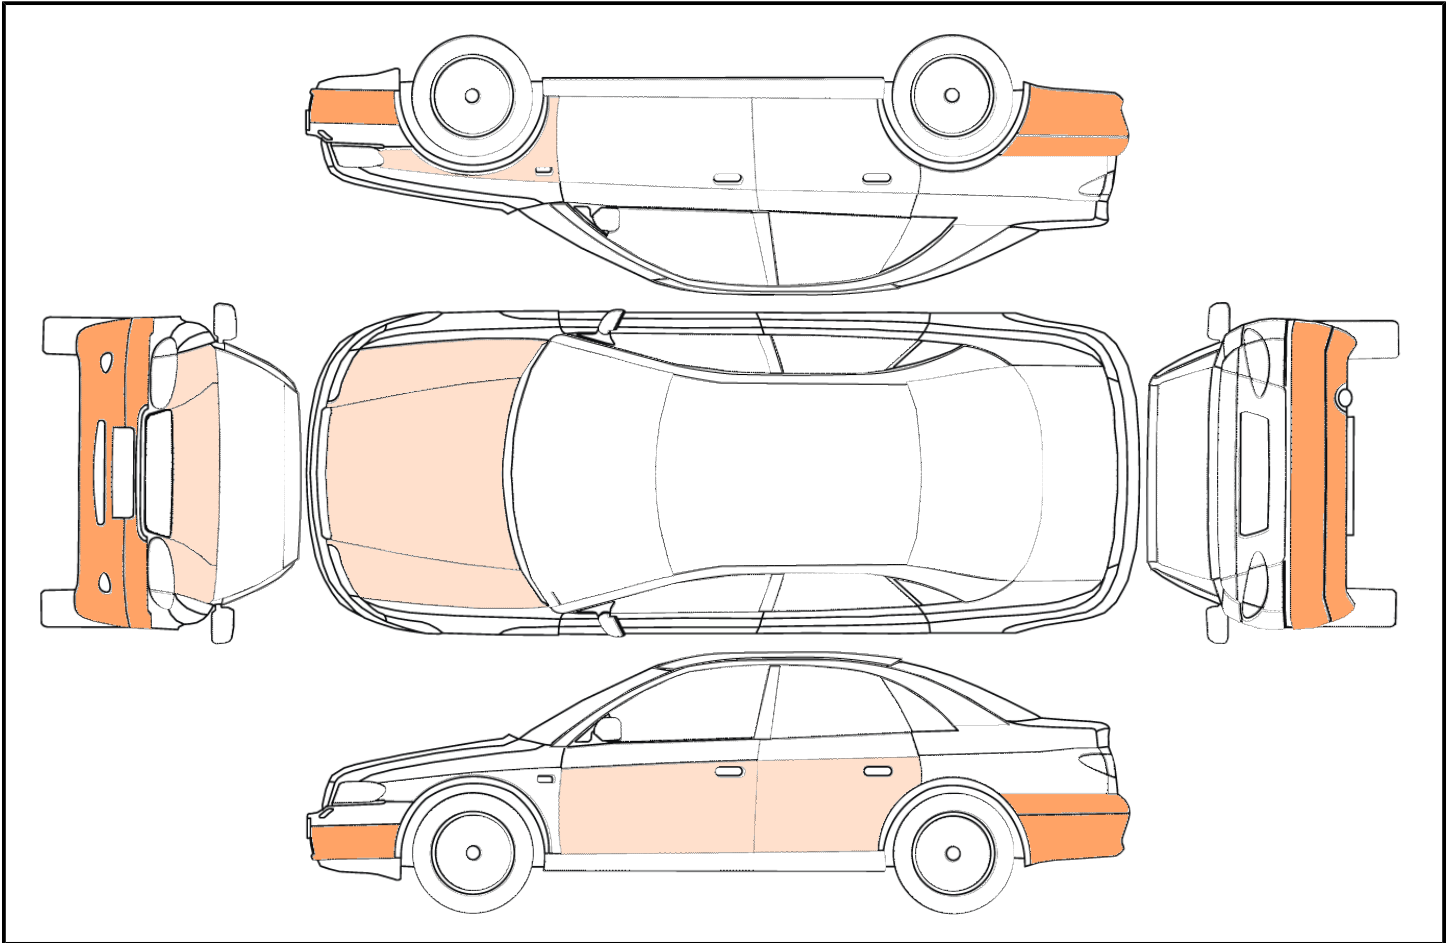
| Section | Niveau de dommage | Types de dommage | Détails | Photo |
|---|---|---|---|--|
| Capot (côté aile gauche) | Mineur | Éclat de peinture, Égratignure(s) | | |

| Section | Niveau de dommage | Types de dommage | Détails | Photo |
|---|---|---|---|--|
| Capot (centre) | Mineur | Bosse(s), Éclat de peinture, Égratignure(s) | | |
| Capot (côté aile droite) | Mineur | Éclat de peinture, Égratignure(s) | | |
