Emplacement	LÉVIS
Type d'actif	Automobile
Marque / Modèle / Année	NISSAN QASHQAI S 2018
NIV	JN1BJ1CP8JW182424
Odomètre	96101 km
Nombre de clés	2

Rapport de dommages

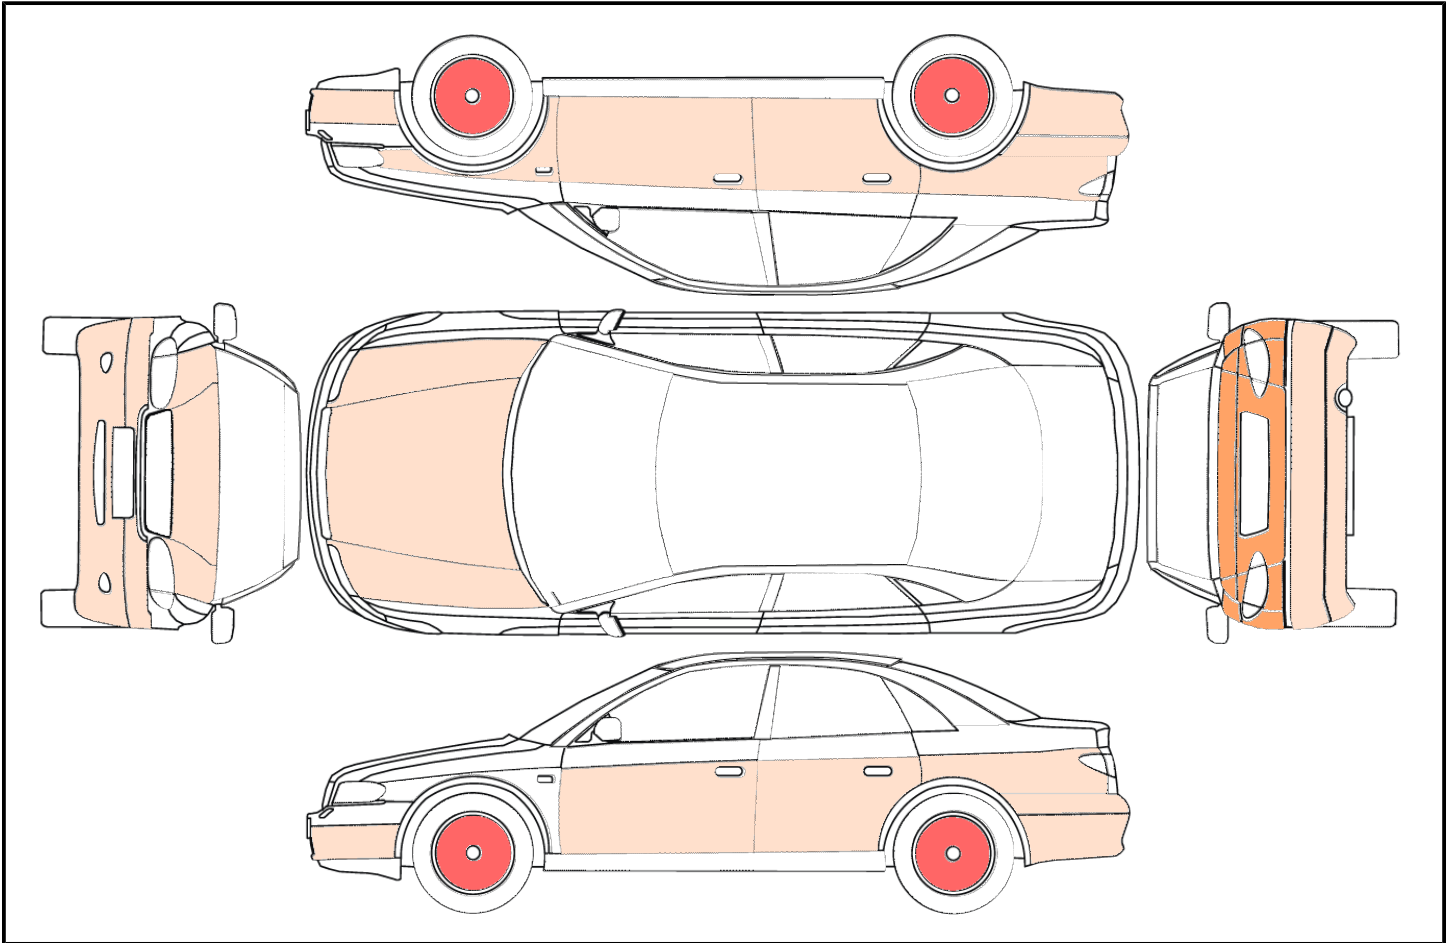
Section	Niveau de dommage	Types de dommage	Détails	Photo
Capot (côté aile gauche)	Mineur	Éclat de peinture, Égratignure(s)
