Emplacement LÉVIS
Type d'actif Automobile
Marque / Modèle / Année HONDA CR-V EX 2017
NIV 2HKRW2H50HH125743
Odomètre 119040 km
Nombre de clés 1

Rapport de dommages

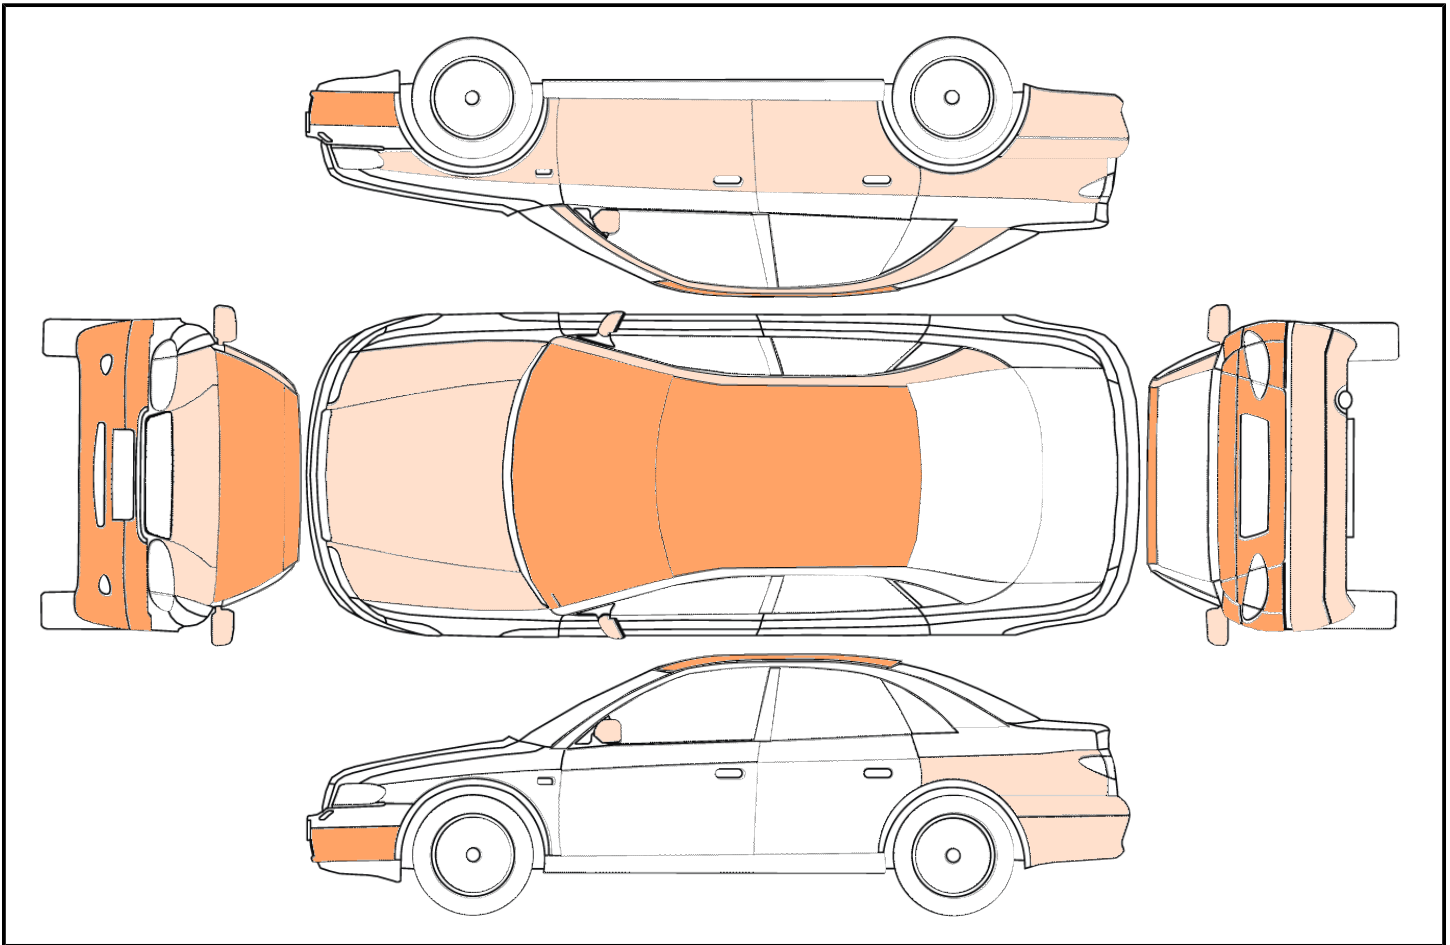
Section	Niveau de dommage	Types de dommage	Détails	Photo
Capot (côté aile gauche)	Mineur	Éclat de peinture, Égratignure(s)
