Emplacement	BOISBRIAND
Type d'actif	Automobile
Marque / Modèle / Année	CHEVROLET TRAX 1RS 2024
NIV	KL77LGE23RC225806
Odomètre	17773 km
Nombre de clés	2

Rapport de dommages

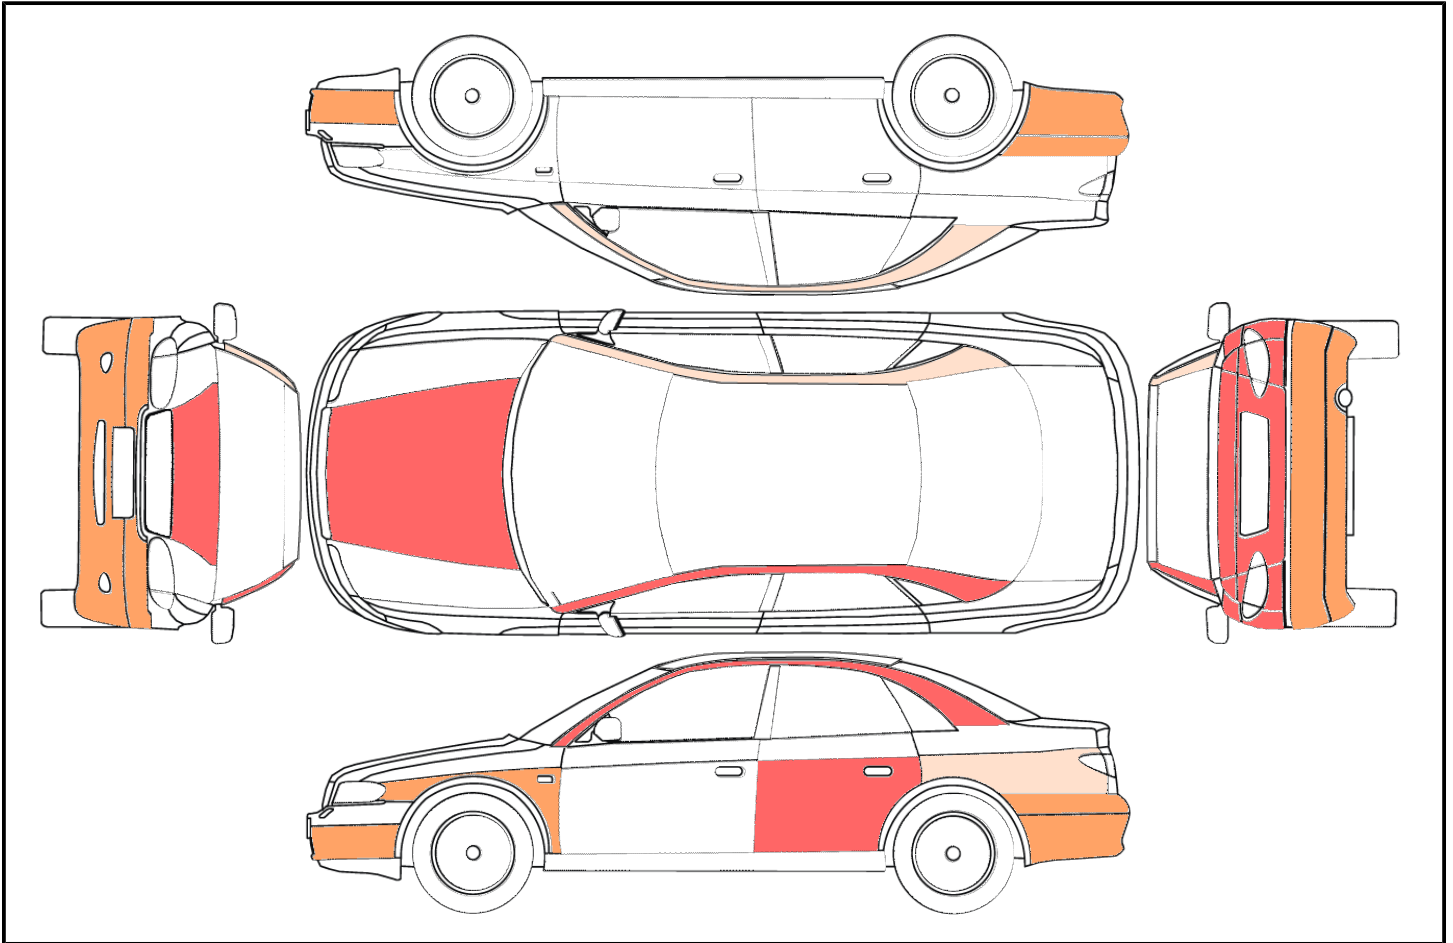
Condition	Hood egratignures majeures, valise bosser majeur,
Moteur lors du démarrage	Fonctionnel
Restrictions pour être apte à rouler	-
Moteur	4 cylindres
Carburant	Essence
Portes	4 portes
Transmission	Automatique
Entraînement	Traction (FWD)
Électrique	Miroirs, Portes, Vitres
Chauffant	Sièges, Volant
Technologie	Bluetooth, Caméra de recul, Régulateur de vitesse (cruise control)
Toit	-
Intérieur	Tissu
Extérieur	Aileron, Vitres teintées
Pneus	Été, Mags
Climatisation	Air climatisé
