| Type d'actif | Roulotte |
| Marque / Modèle / Année | FOREST RIVER PUMA 27RBQC XLE 2021 |

Rapport de dommages

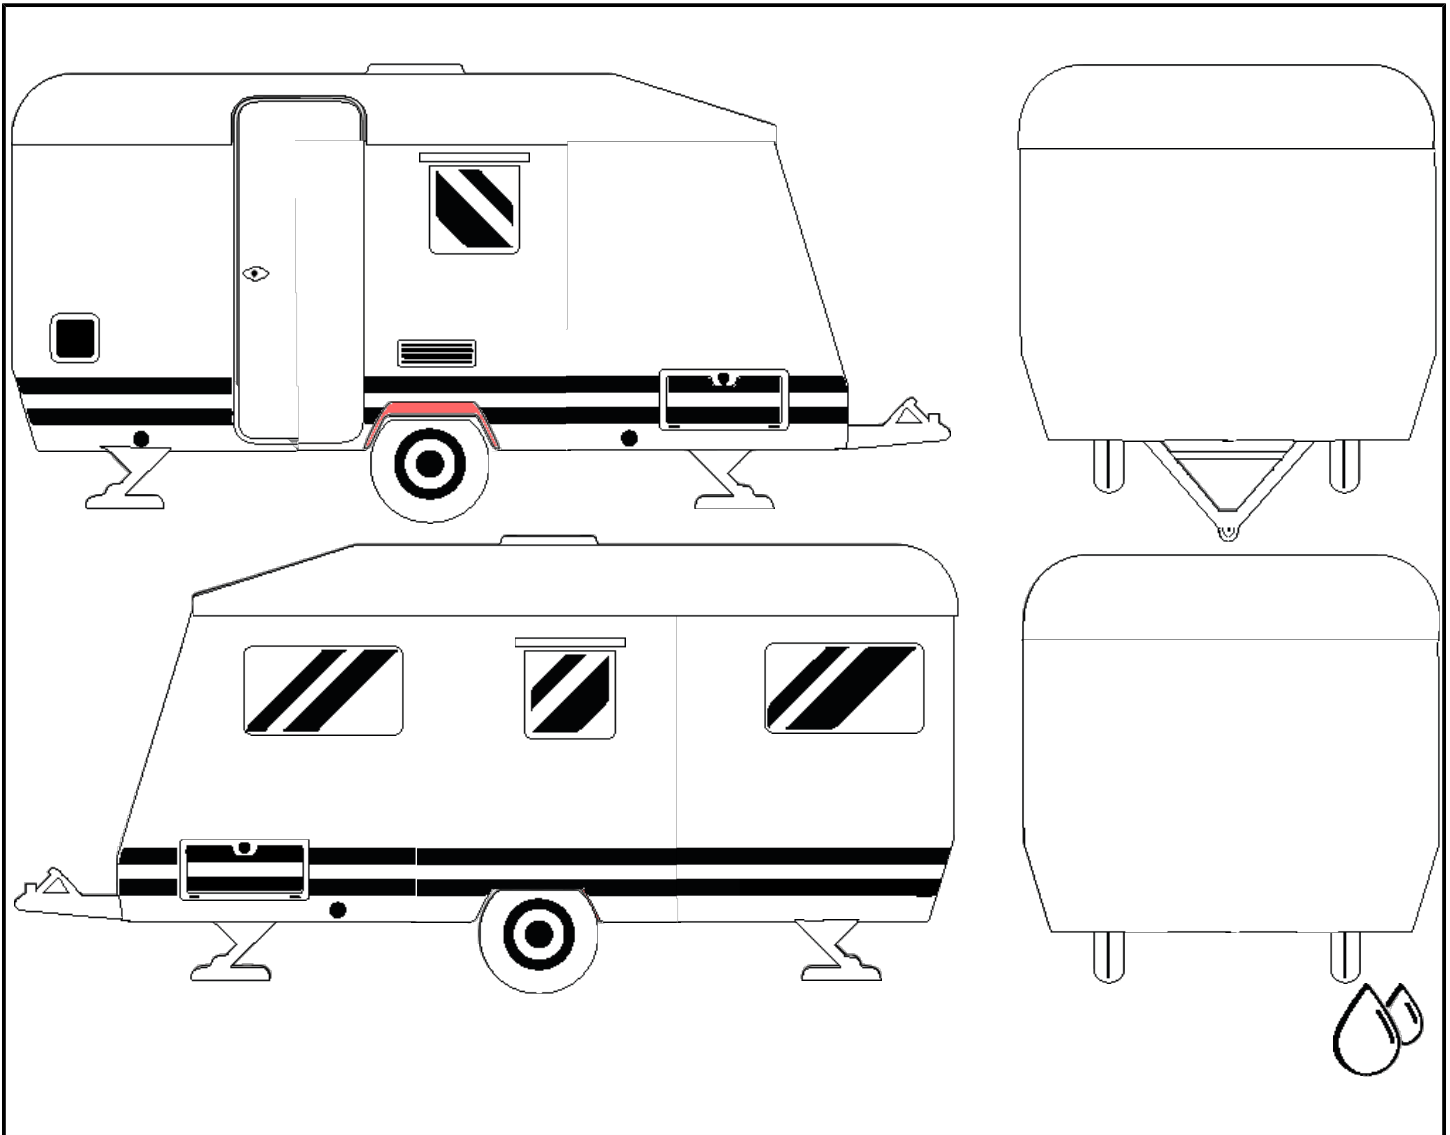
| Condition | mur egratiné/ pare choc arriere deteindu par le soleil/ pas de matelas chambre des maitres/pas de propane |
