Emplacement	LÉVIS
Type d'actif	Automobile
Marque / Modèle / Année	HONDA CR-V LX 2018
NIV	2HKRW2H22JH111063
Odomètre	184417 km
Nombre de clés	2

Rapport de dommages

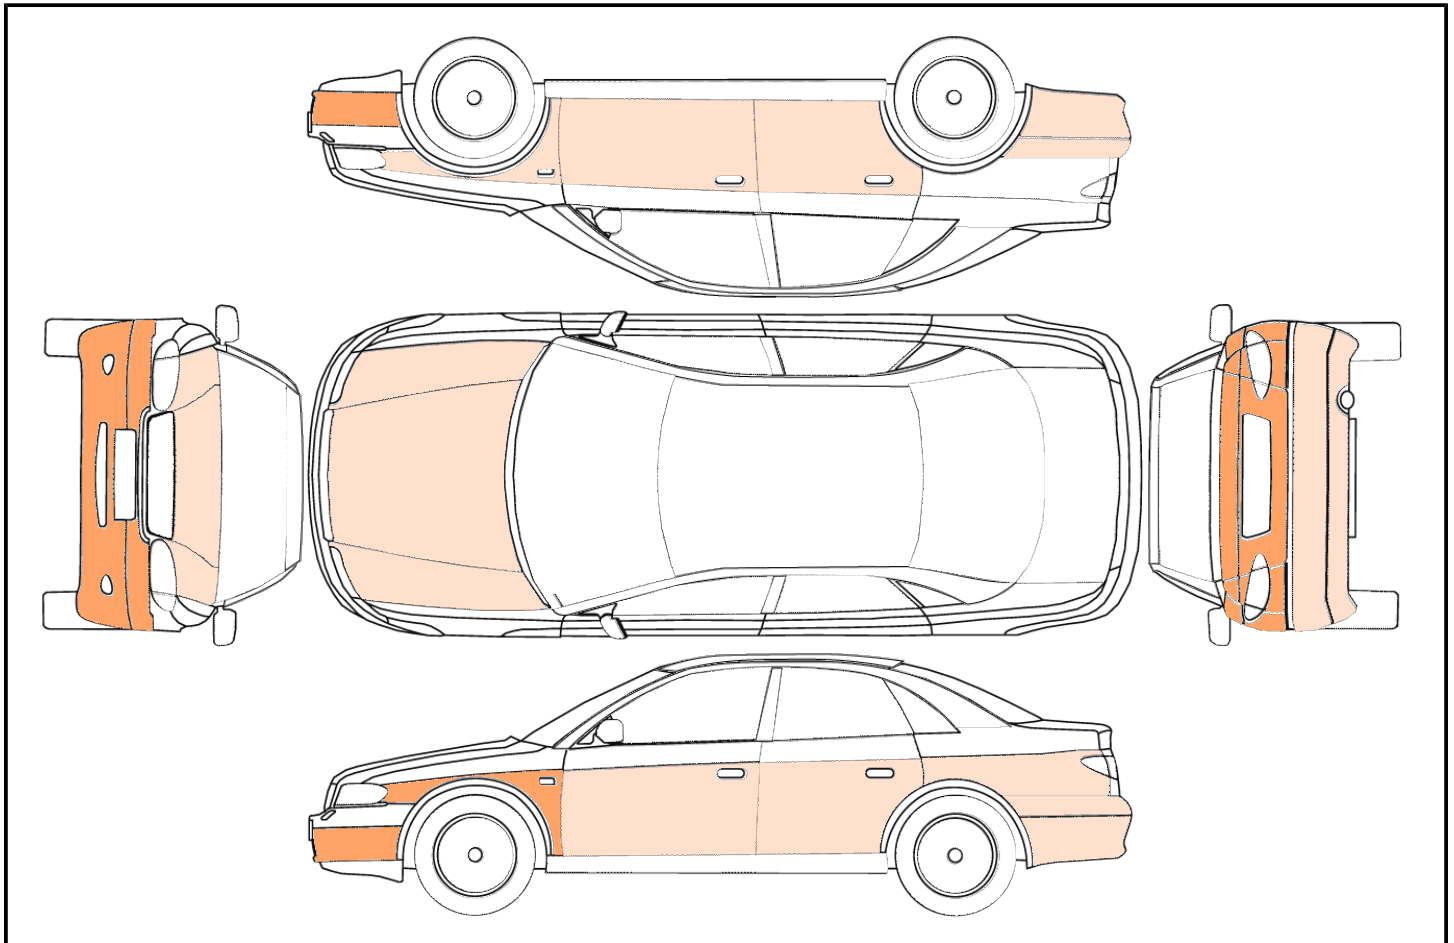
Section	Niveau de dommage	Types de dommage	Détails	Photo
Capot (côté aile gauche)	Mineur	Éclat de peinture, Égratignure(s)
