Emplacement	LÉVIS
Type d'actif	Automobile
Marque / Modèle / Année	KIA SPORTAGE LX 2017
NIV	KNDPMCAC7H7135833
Odomètre	200685 km
Nombre de clés	2

Rapport de dommages

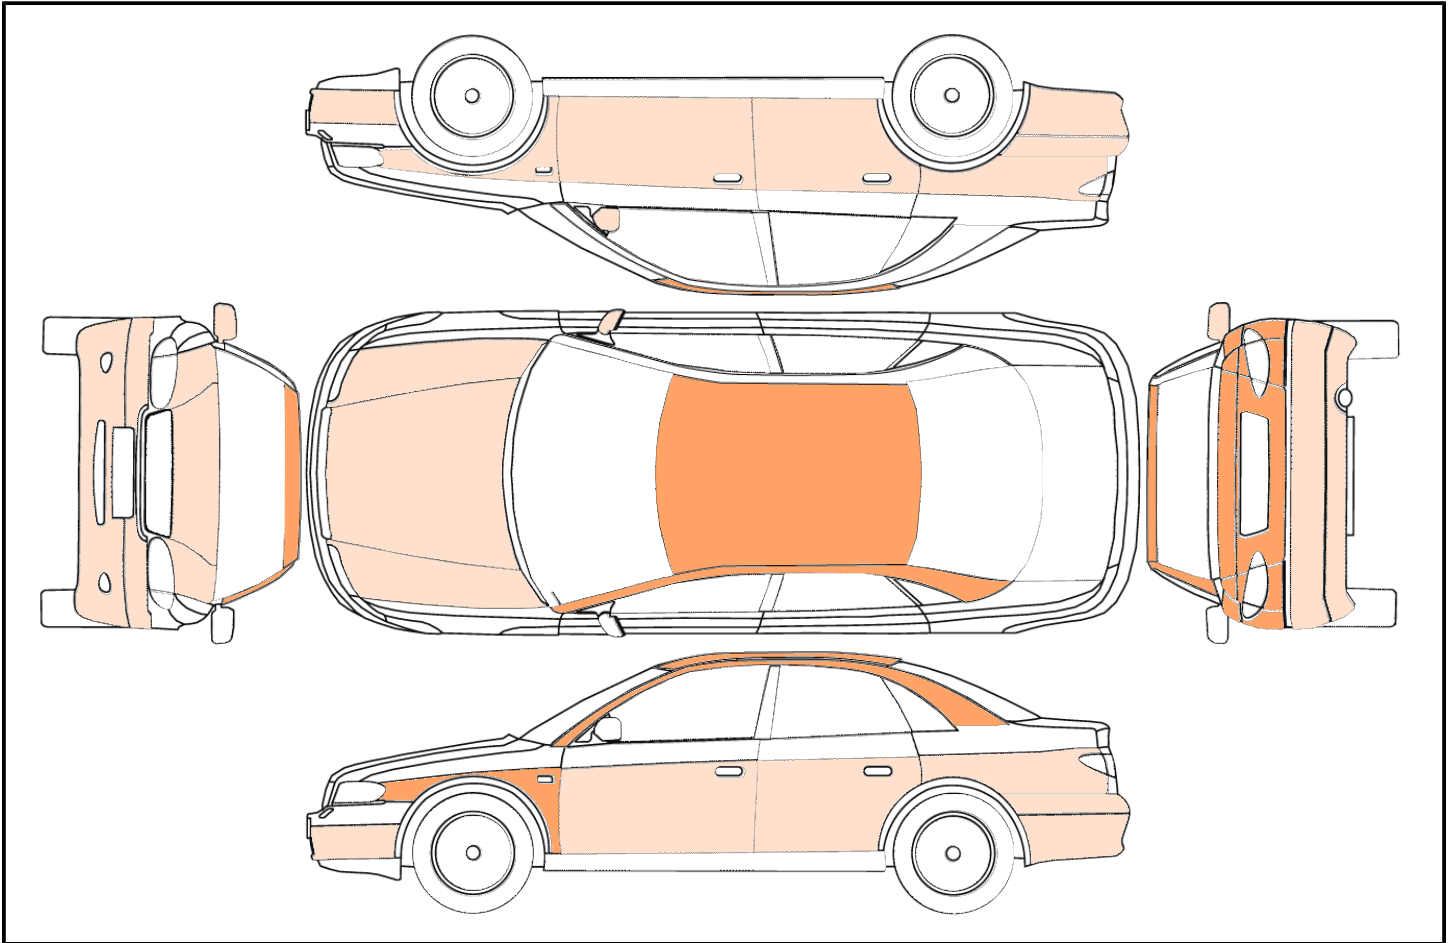
Section	Niveau de dommage	Types de dommage	Détails	Photo
Capot (côté aile gauche)	Mineur	Éclat de peinture, Égratignure(s)
