Emplacement	LÉVIS
Type d'actif	Remorque utilitaire
Marque / Modèle / Année	ALCOM EXPRESS 7X16IF 2022
NIV	5WFBE1625NW122245
Odomètre	
Nombre de clés

Rapport de dommages

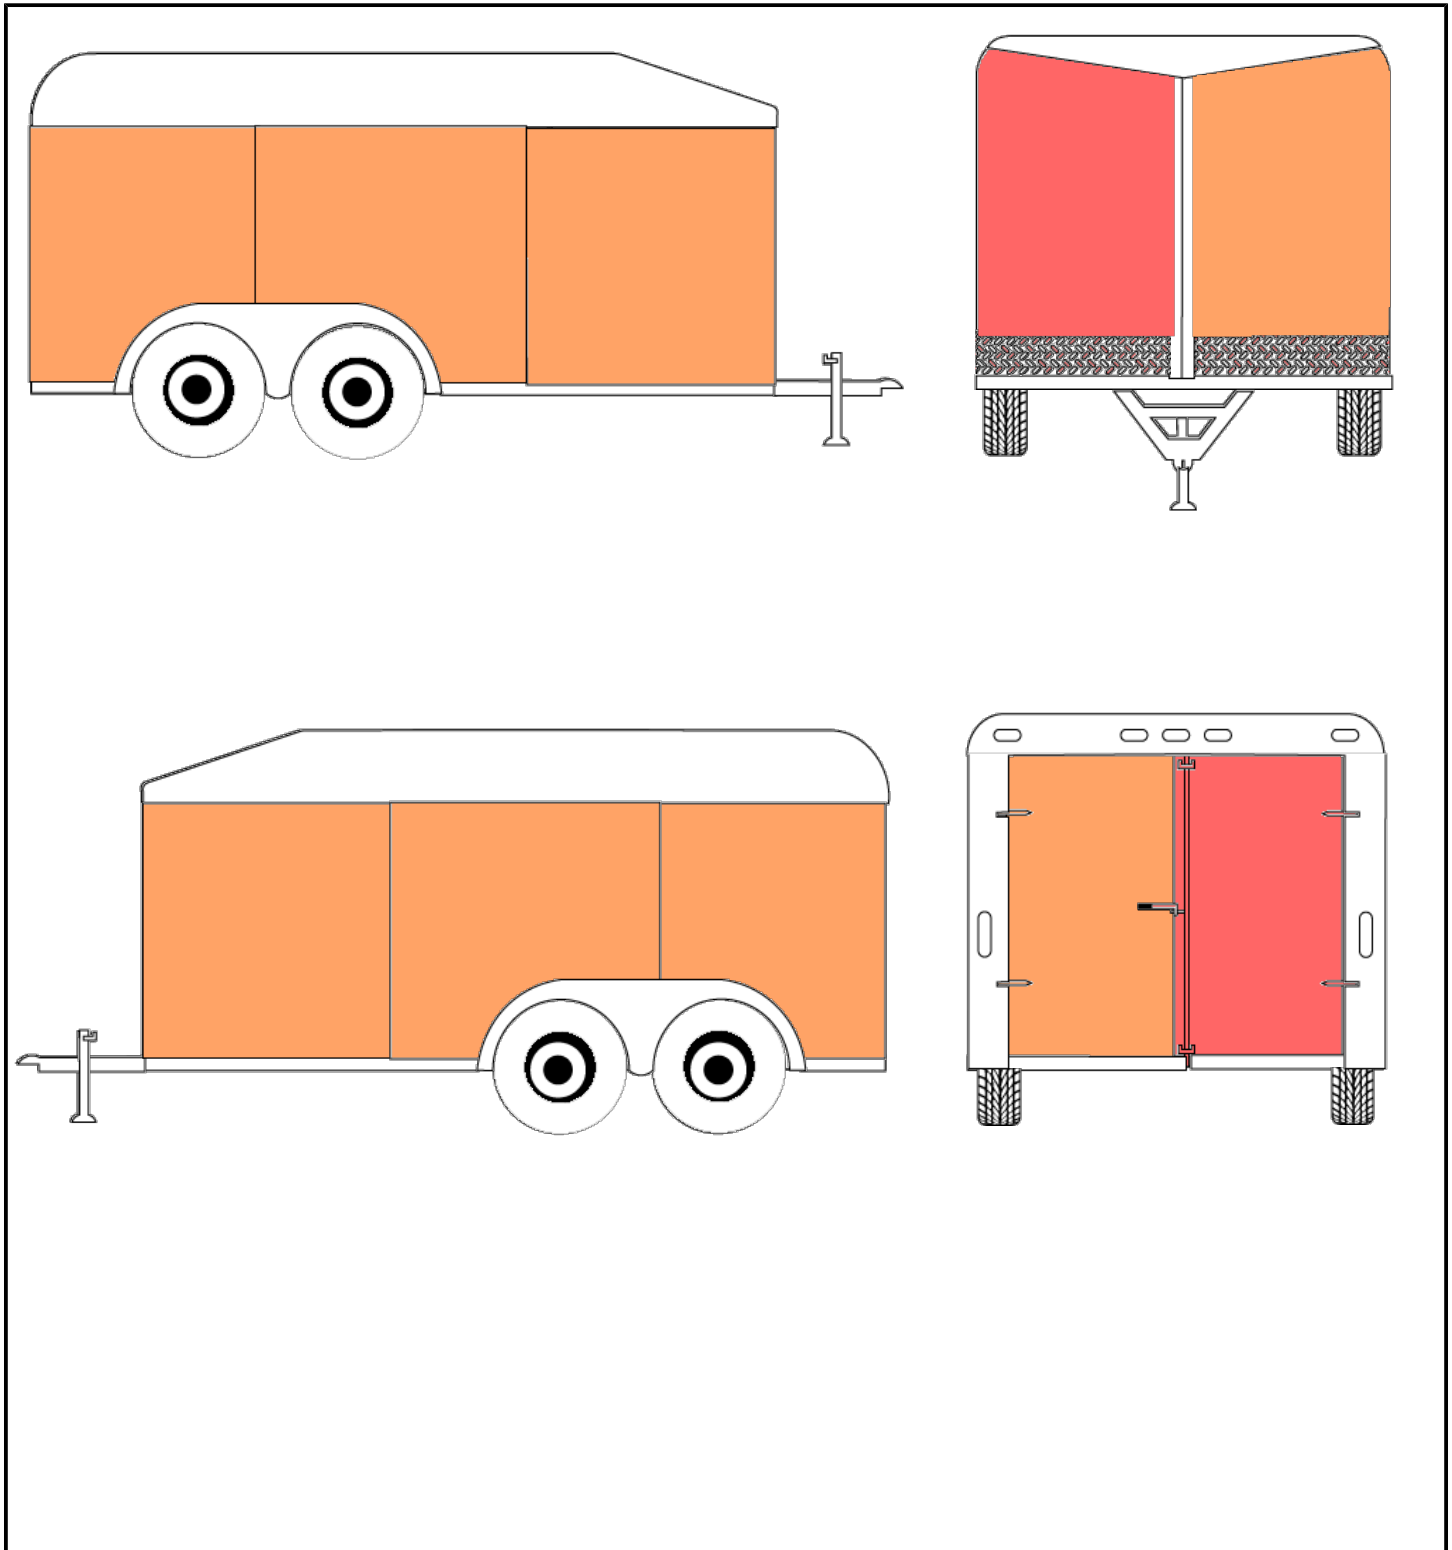
Section	Niveau de dommage	Types de dommage	Détails	Photo
Panneau avant droite	Majeur	Bosse(s), Égratignure(s)		 
Protège-roches	Majeur	Bosse(s)
