Emplacement	LÉVIS
Type d'actif	Automobile
Marque / Modèle / Année	MINI COOPER S 2024
NIV	ML32AWHJ1RH007062
Odomètre	42691 km
Nombre de clés	2

Rapport de dommages

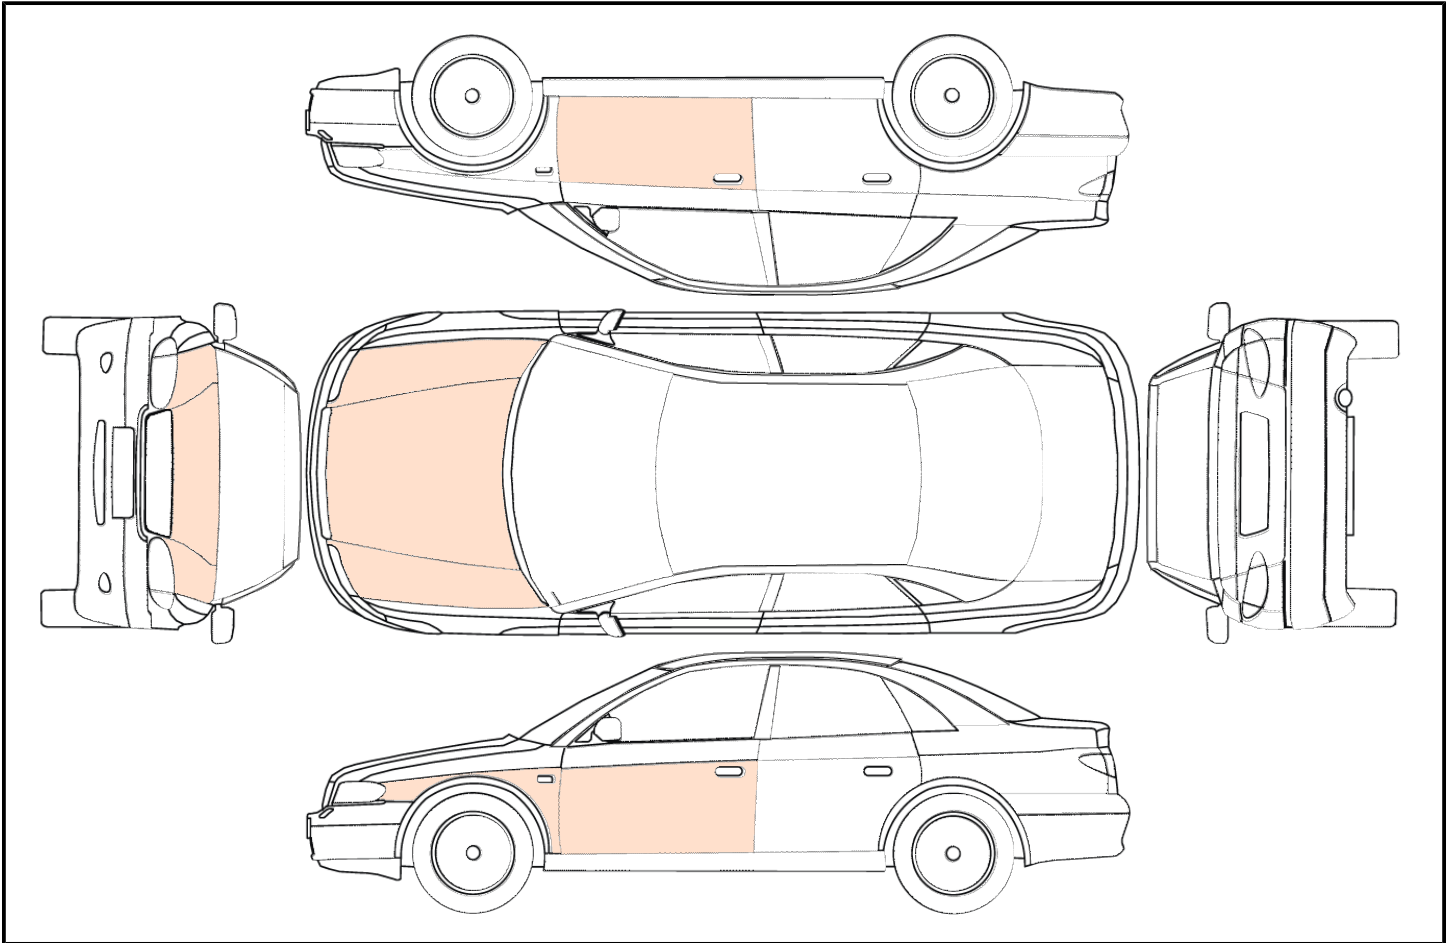
Section	Niveau de dommage	Types de dommage	Détails	Photo
Capot (côté aile gauche)	Mineur	Éclat de peinture, Égratignure(s)
