Emplacement	LÉVIS
Type d'actif	Automobile
Marque / Modèle / Année	SUBARU LEGACY TOURING 2019
NIV	4S3BNDG64K3025691
Odomètre	77763 km
Nombre de clés	2

Rapport de dommages

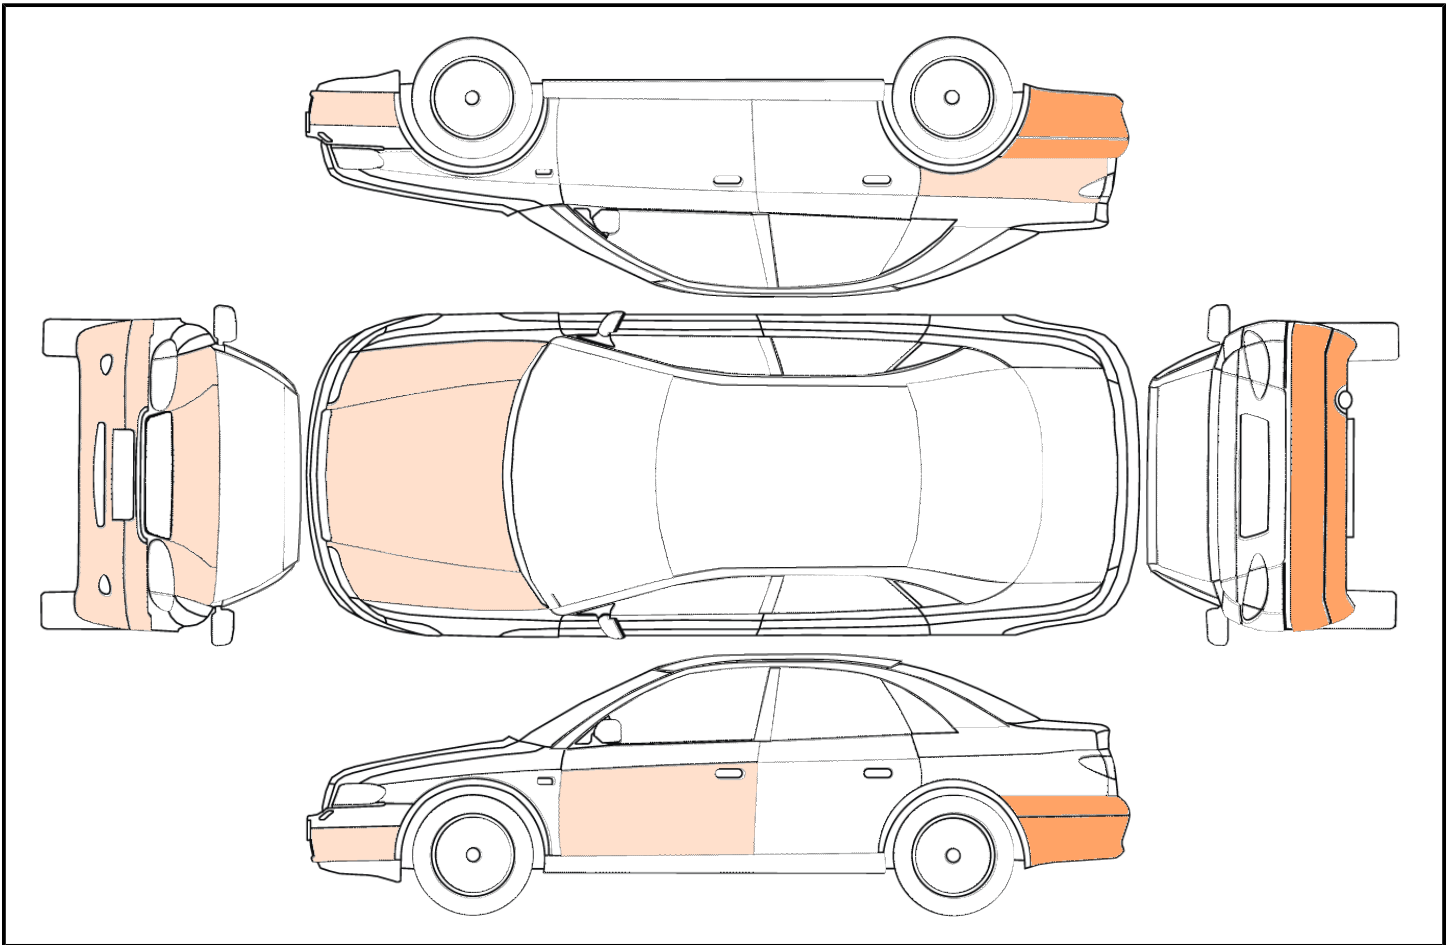
Section	Niveau de dommage	Types de dommage	Détails	Photo
Capot (côté aile gauche)	Mineur	Éclat de peinture, Égratignure(s)
