<b>Emplacement</b>	BOISBRIAND
<b>Type d'actif</b>	Caravane à sellette
<b>Marque / Modèle / Année</b>	FOREST RIVER CHAPARRAL 310 RLTS 2011
<b>NIV</b>	5ZT3CHWB1BA304218
<b>Odomètre</b>	
<b>Nombre de clés</b>	0

**Rapport de dommages**

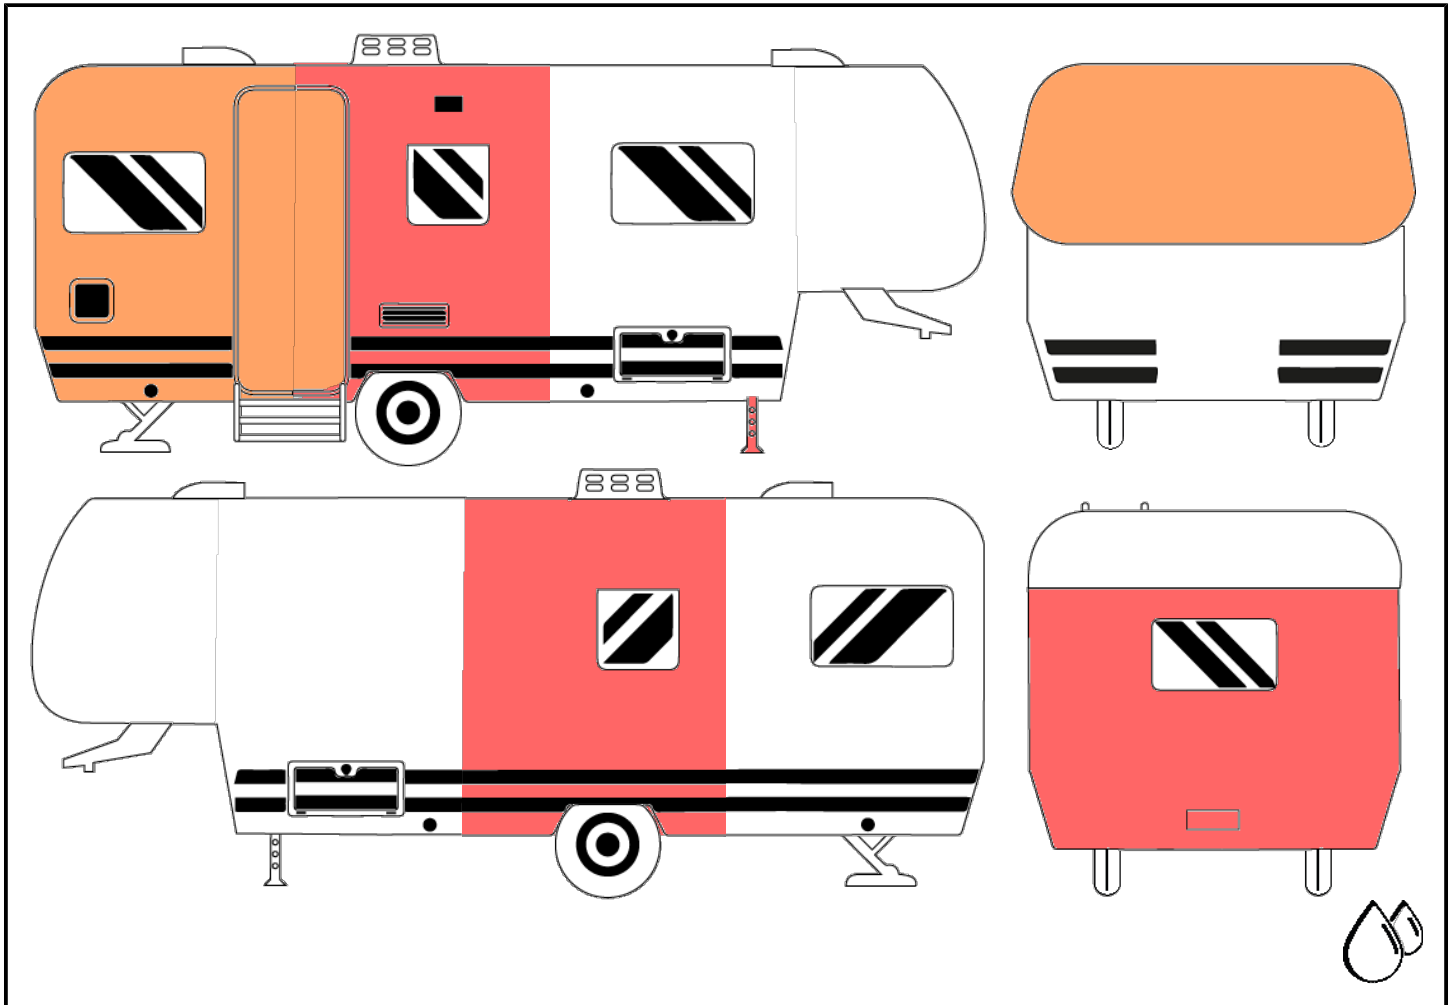
Section	Niveau de dommage	Types de dommage	Détails	Photo
Porte	Modéré	Usure excessive	collant use et craquer contour porte principal le joint a changer	
Section arrière - côté droite	Modéré	Bosse(s)
