<b>Emplacement</b>	LÉVIS
<b>Type d'actif</b>	Automobile
<b>Marque / Modèle / Année</b>	MAZDA CX-9 KURO EDITION 2021
<b>NIV</b>	JM3TCBDY3M0450917
<b>Odomètre</b>	95244 km
<b>Nombre de clés</b>	2
<b>Accessoires</b>	dash cam installé

**Rapport de dommages**

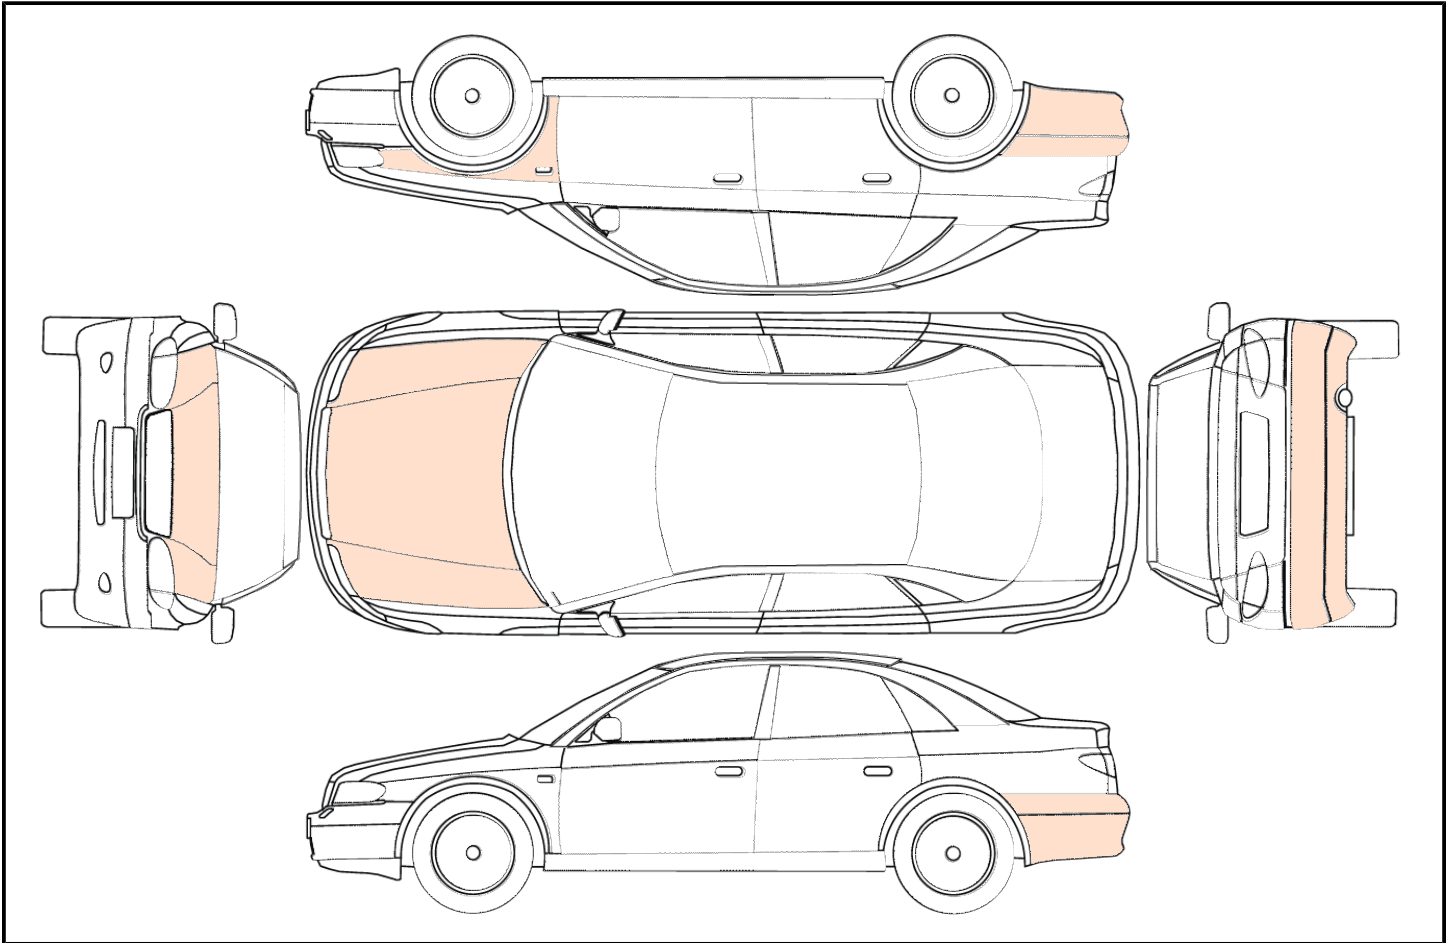
Section	Niveau de dommage	Types de dommage	Détails	Photo
Capot (côté aile gauche)	Mineur	Éclat de peinture, Égratignure(s)
