Emplacement	LÉVIS
Type d'actif	Automobile
Marque / Modèle / Année	MAZDA MAZDA3 GX 2022
NIV	3MZBPAB74NM306754
Odomètre	49273 km
Nombre de clés	2

Rapport de dommages

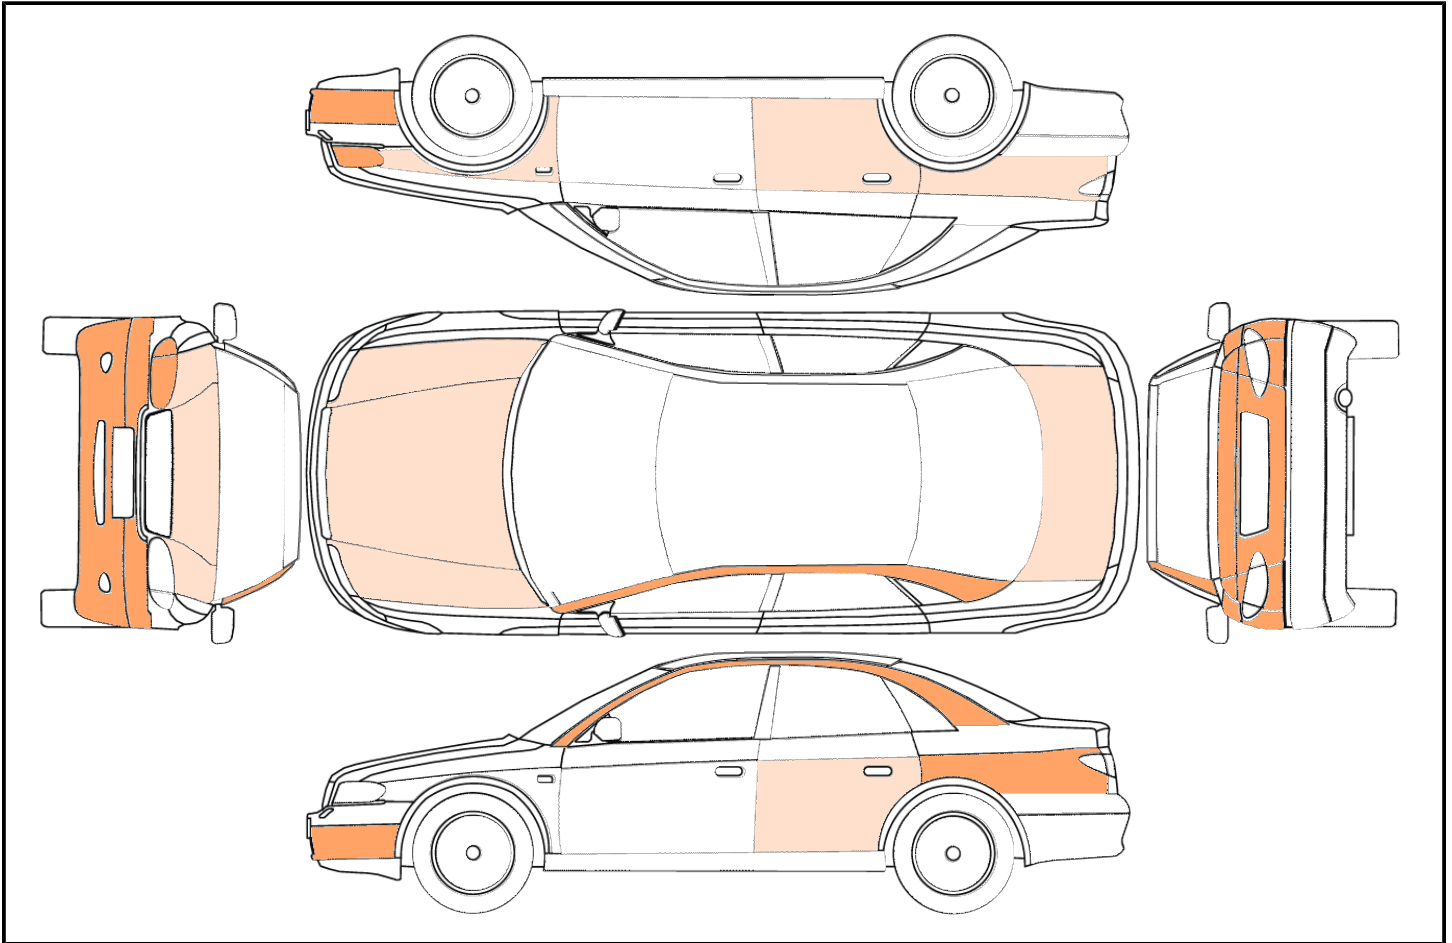
Section	Niveau de dommage	Types de dommage	Détails	Photo
Capot (côté aile gauche)	Mineur	Éclat de peinture, Égratignure(s)
