Emplacement	LÉVIS
Type d'actif	Automobile
Marque / Modèle / Année	TOYOTA C-HR BASE 2019
NIV	NMTKHMBX0KR083267
Odomètre	44747 km
Nombre de clés	2

Rapport de dommages

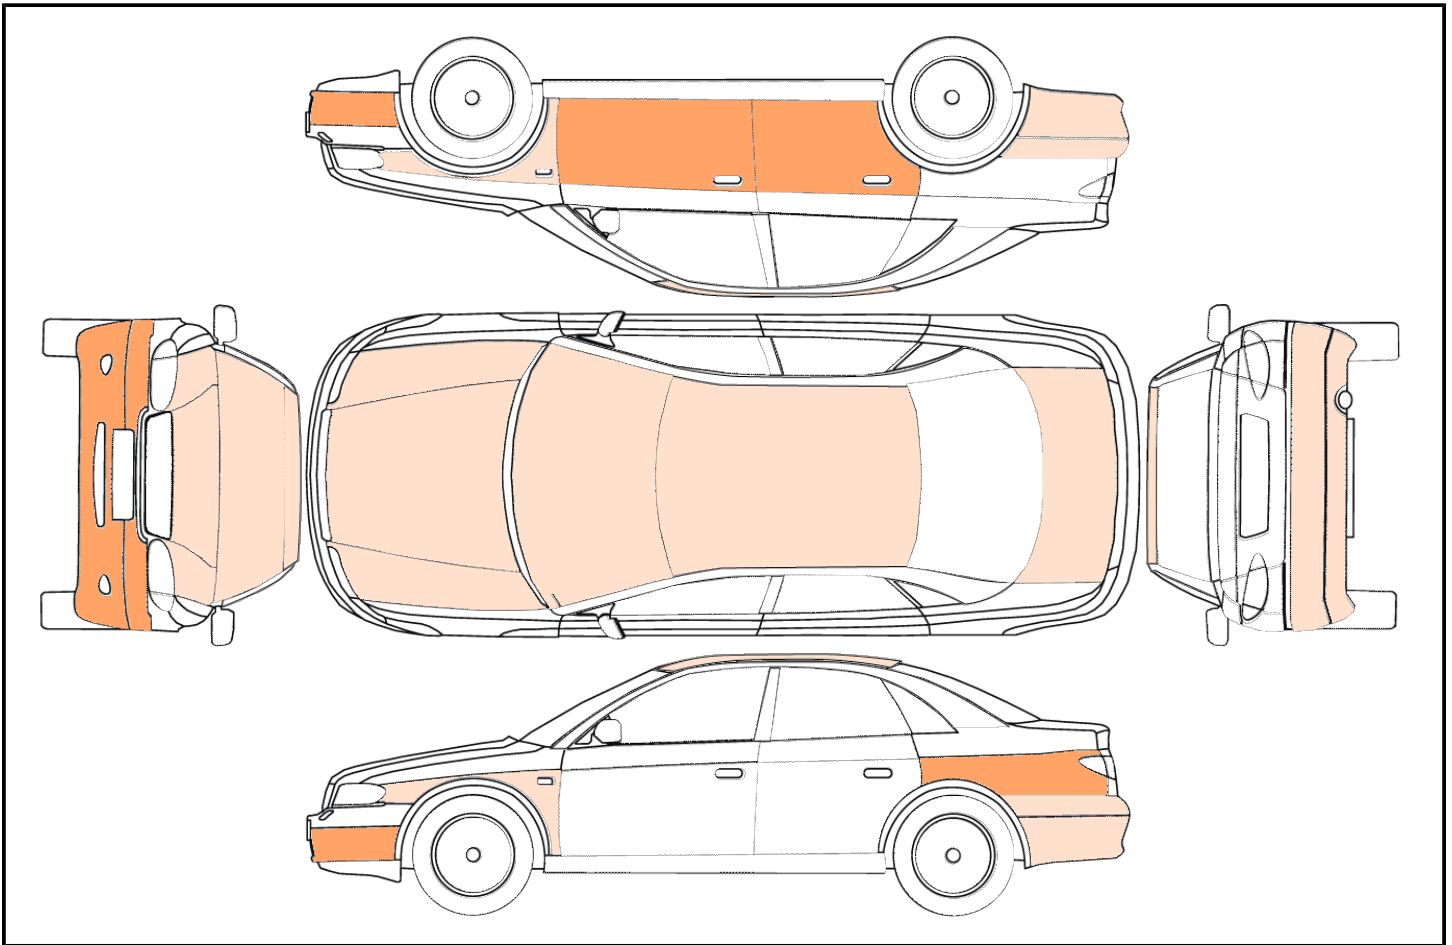
Section	Niveau de dommage	Types de dommage	Détails	Photo
Capot (côté aile gauche)	Mineur	Éclat de peinture, Égratignure(s)
