<b>Emplacement</b>	LÉVIS
<b>Type d'actif</b>	Automobile
<b>Marque / Modèle / Année</b>	MERCEDES-BENZ GLK-CLASS GLK350 4-MATIC 2010
<b>NIV</b>	WDCGG8HB5AF500646
<b>Odomètre</b>	146138 km
<b>Nombre de clés</b>	1

**Rapport de dommages**

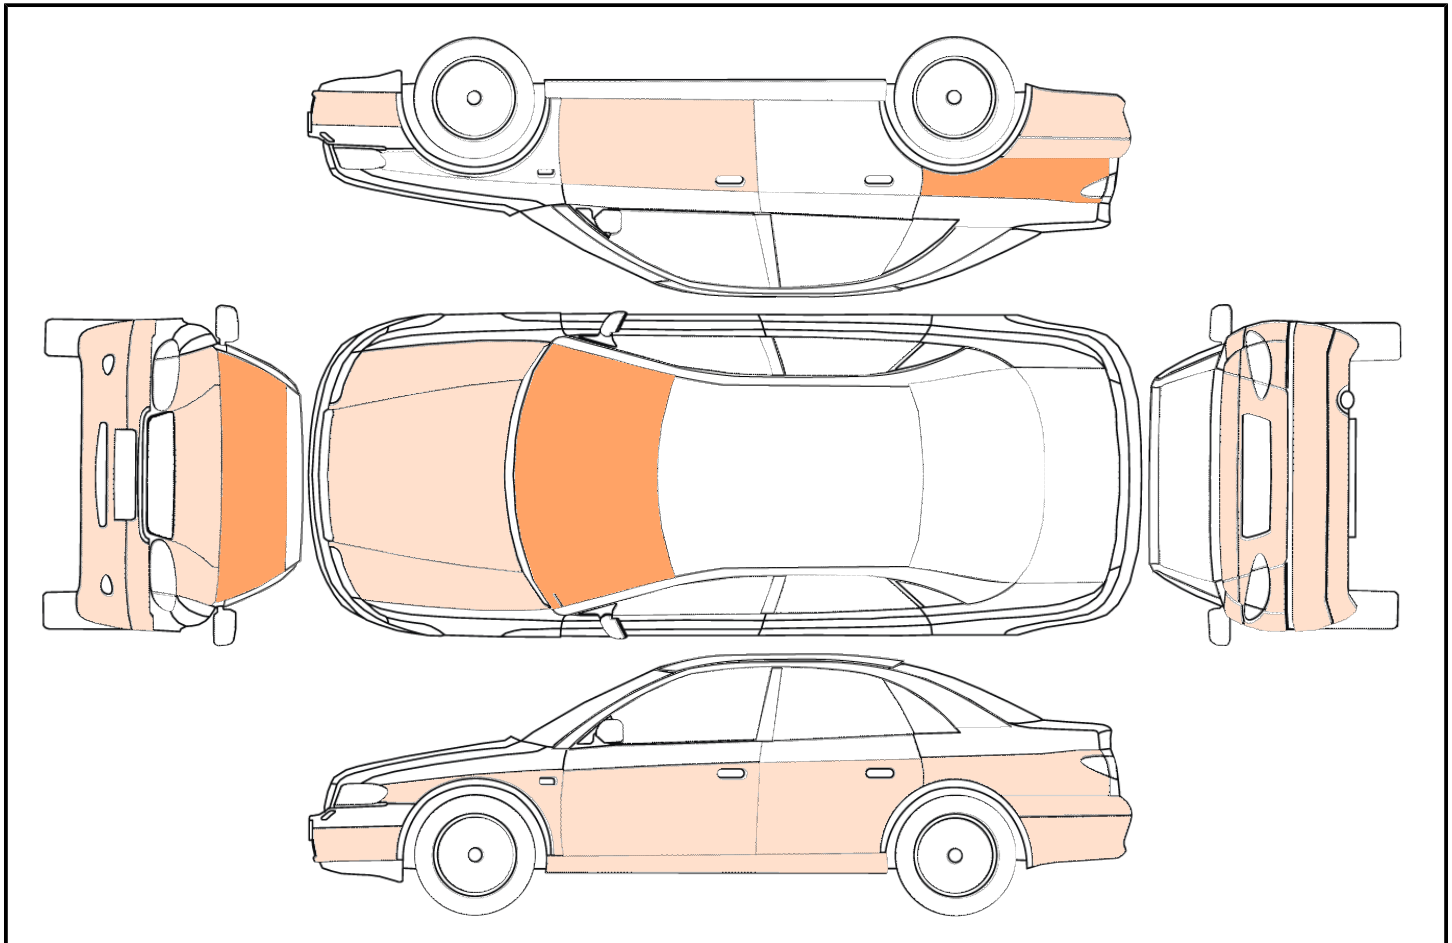
Section	Niveau de dommage	Types de dommage	Détails	Photo
Capot (côté aile gauche)	Mineur	Éclat de peinture, Égratignure(s)
