<b>Emplacement</b>	BOISBRIAND
<b>Type d'actif</b>	Automobile
<b>Marque / Modèle / Année</b>	NISSAN MICRA 2017
<b>NIV</b>	3N1CK3CP3HL264848
<b>Odomètre</b>	70458 km
<b>Nombre de clés</b>	2

**Rapport de dommages**

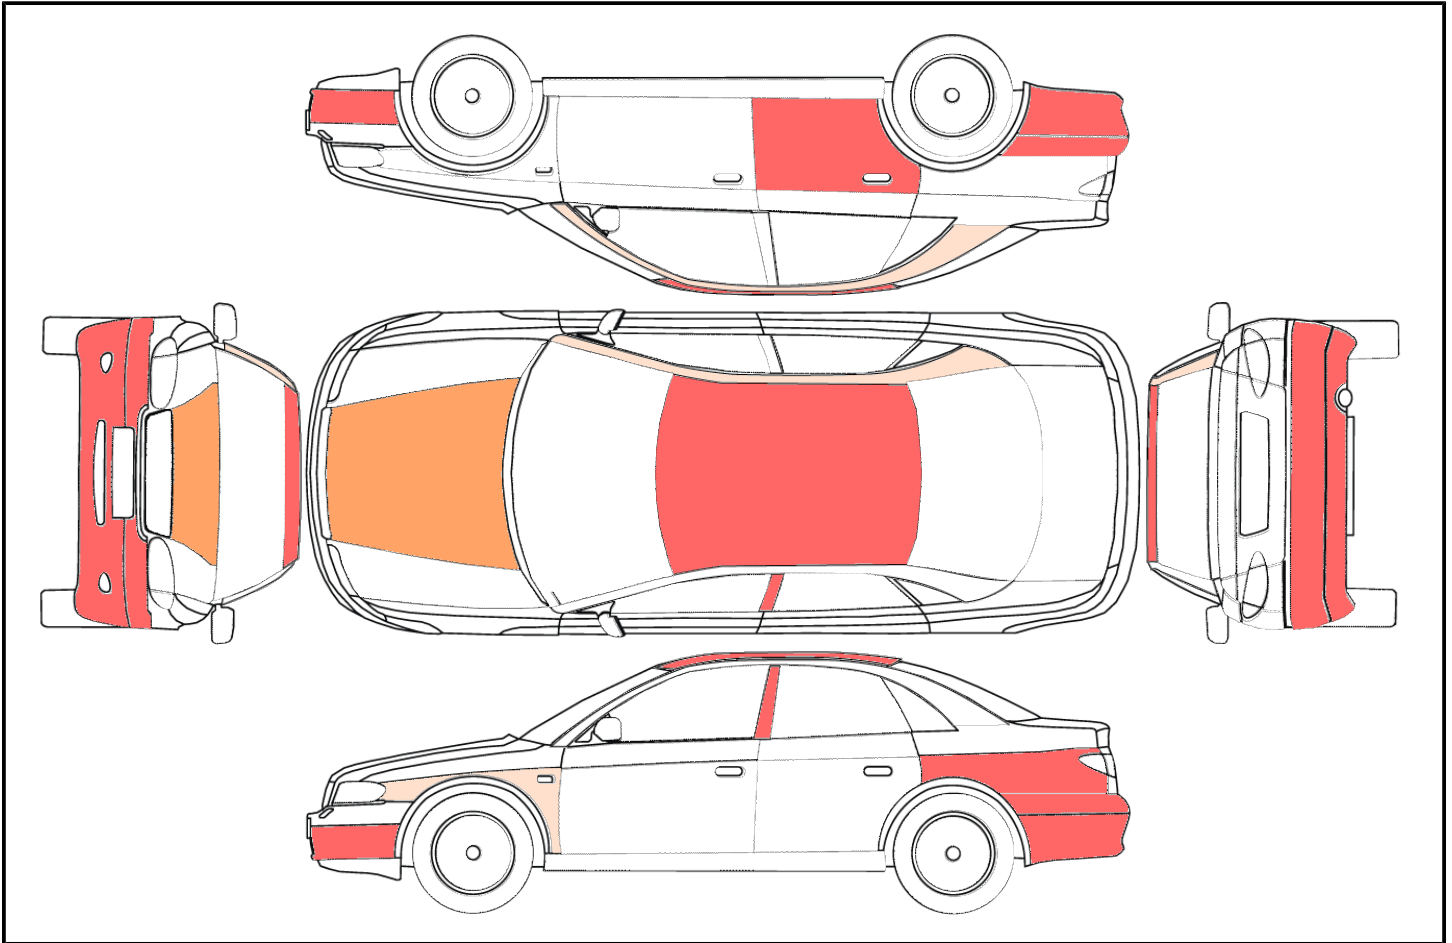
<b>Déclaration</b>	Fuite d'échappement Infiltrations eau au plancher côté passager sous le tapis à grandeur Les frais d'acheteurs progressifs correspondent à un montant calculé en fonction du prix de vente ajoutée au contrat de vente. Nous vous invitons à consulter la page des frais d'acheteurs prévue à cet effet pour obtenir tous les détails applicables.
<b>Condition</b>	Infiltrations eau au plancher côté passager sous le tapis à grandeur, carrosserie égratigné et éclat peinture et rouille, le bout du muffler modifier et bruit métallique
<b>Moteur lors du démarrage</b>	Fonctionnel
<b>Restrictions pour être apte à rouler</b>	-
<b>Moteur</b>	4 cylindres
<b>Carburant</b>	Essence
<b>Portes</b>	5 portes
<b>Transmission</b>	Automatique
<b>Entraînement</b>	Traction (FWD)
<b>Électrique</b>	Miroirs, Portes, Vitres
<b>Chauffant</b>	Miroirs
<b>Technologie</b>	Régulateur de vitesse (cruise control)
<b>Toit</b>	-
