Emplacement	LÉVIS
Type d'actif	Automobile
Marque / Modèle / Année	NISSAN NV200 2019
NIV	3N6CM0KN3KK707127
Odomètre	173710 km
Nombre de clés	1
Accessoires	quelques outils

Rapport de dommages

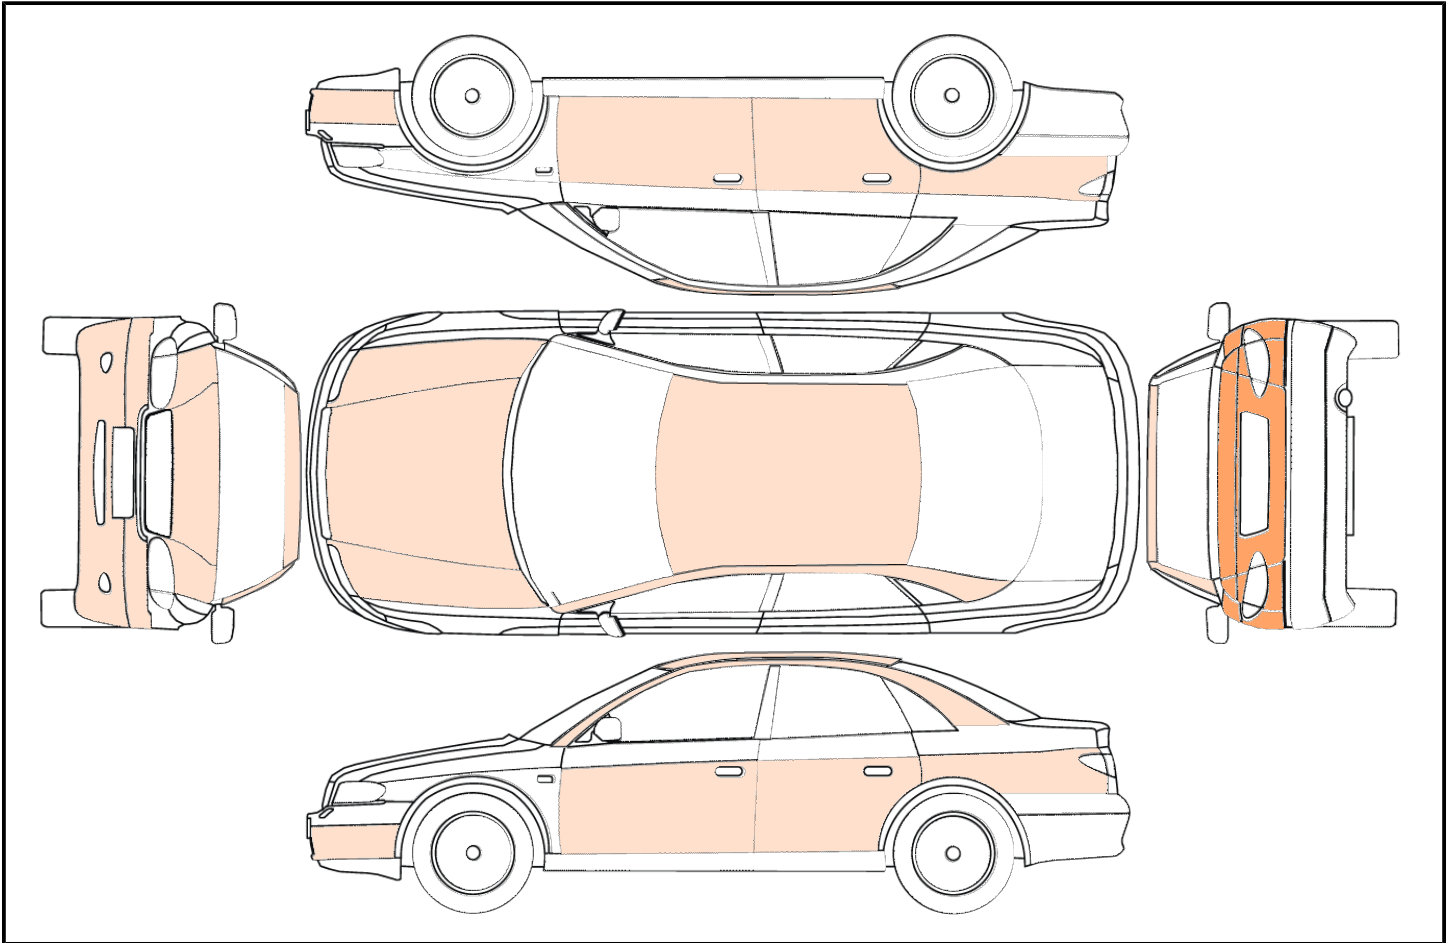
Section	Niveau de dommage	Types de dommage	Détails	Photo
Capot (côté aile gauche)	Mineur	Éclat de peinture, Rouille, Égratignure(s)
