<b>Emplacement</b>	LÉVIS
<b>Type d'actif</b>	Automobile
<b>Marque / Modèle / Année</b>	NISSAN NV200 2020
<b>NIV</b>	3N6CM0KNXLK696712
<b>Odomètre</b>	237673 km
<b>Nombre de clés</b>	1
<b>Accessoires</b>	1 cell, 1 ordi, quelques outils et équipement de travail, plusieurs boites

**Rapport de dommages**

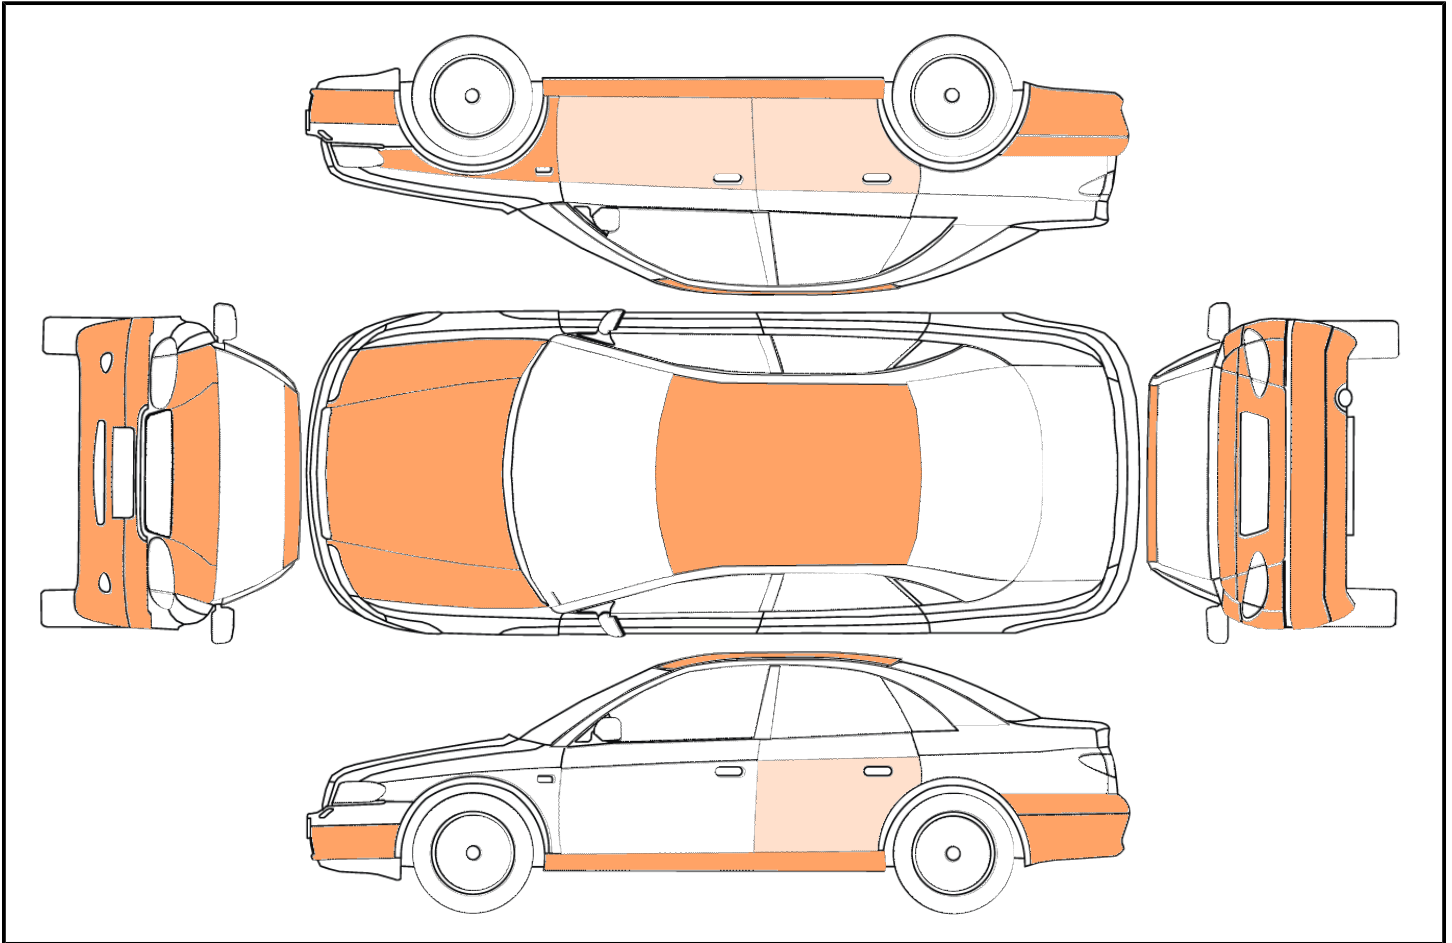
Section	Niveau de dommage	Types de dommage	Détails	Photo
Capot (côté aile gauche)	Modéré	Éclat de peinture, Égratignure(s)
