Emplacement	BOISBRIAND
Type d'actif	Automobile
Marque / Modèle / Année	MAZDA MAZDA3 PSP 2019
NIV	JM1BPALM7K1126409
Odomètre	72424 km
Nombre de clés	1

Rapport de dommages

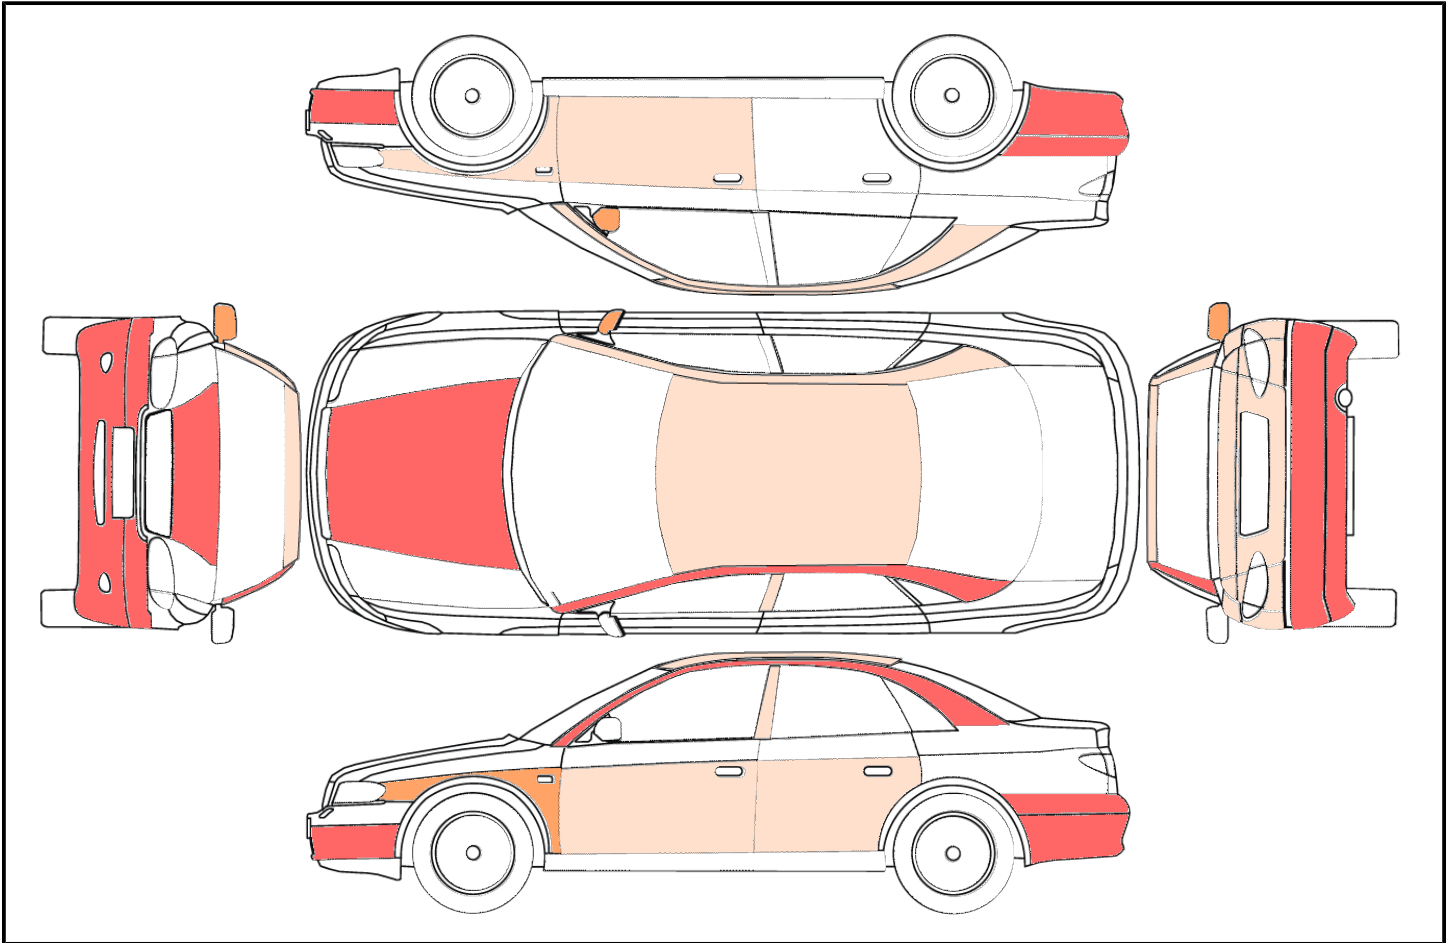
Section	Niveau de dommage	Types de dommage	Détails	Photo
Capot (centre)	Majeur	Éclat de peinture		 
Pare-chocs avant	Majeur	Éclat de peinture		 
Aile avant gauche	Modéré	Autre, Éclat de peinture	poussieres de freins
