<b>Emplacement</b>	LÉVIS
<b>Type d'actif</b>	Pickup ou VUS gros format
<b>Marque / Modèle / Année</b>	KIA SEDONA L 2017
<b>NIV</b>	KNDMA5C10H6270743
<b>Odomètre</b>	173052 km
<b>Nombre de clés</b>	2
<b>Accessoires</b>	quelques boites

**Rapport de dommages**

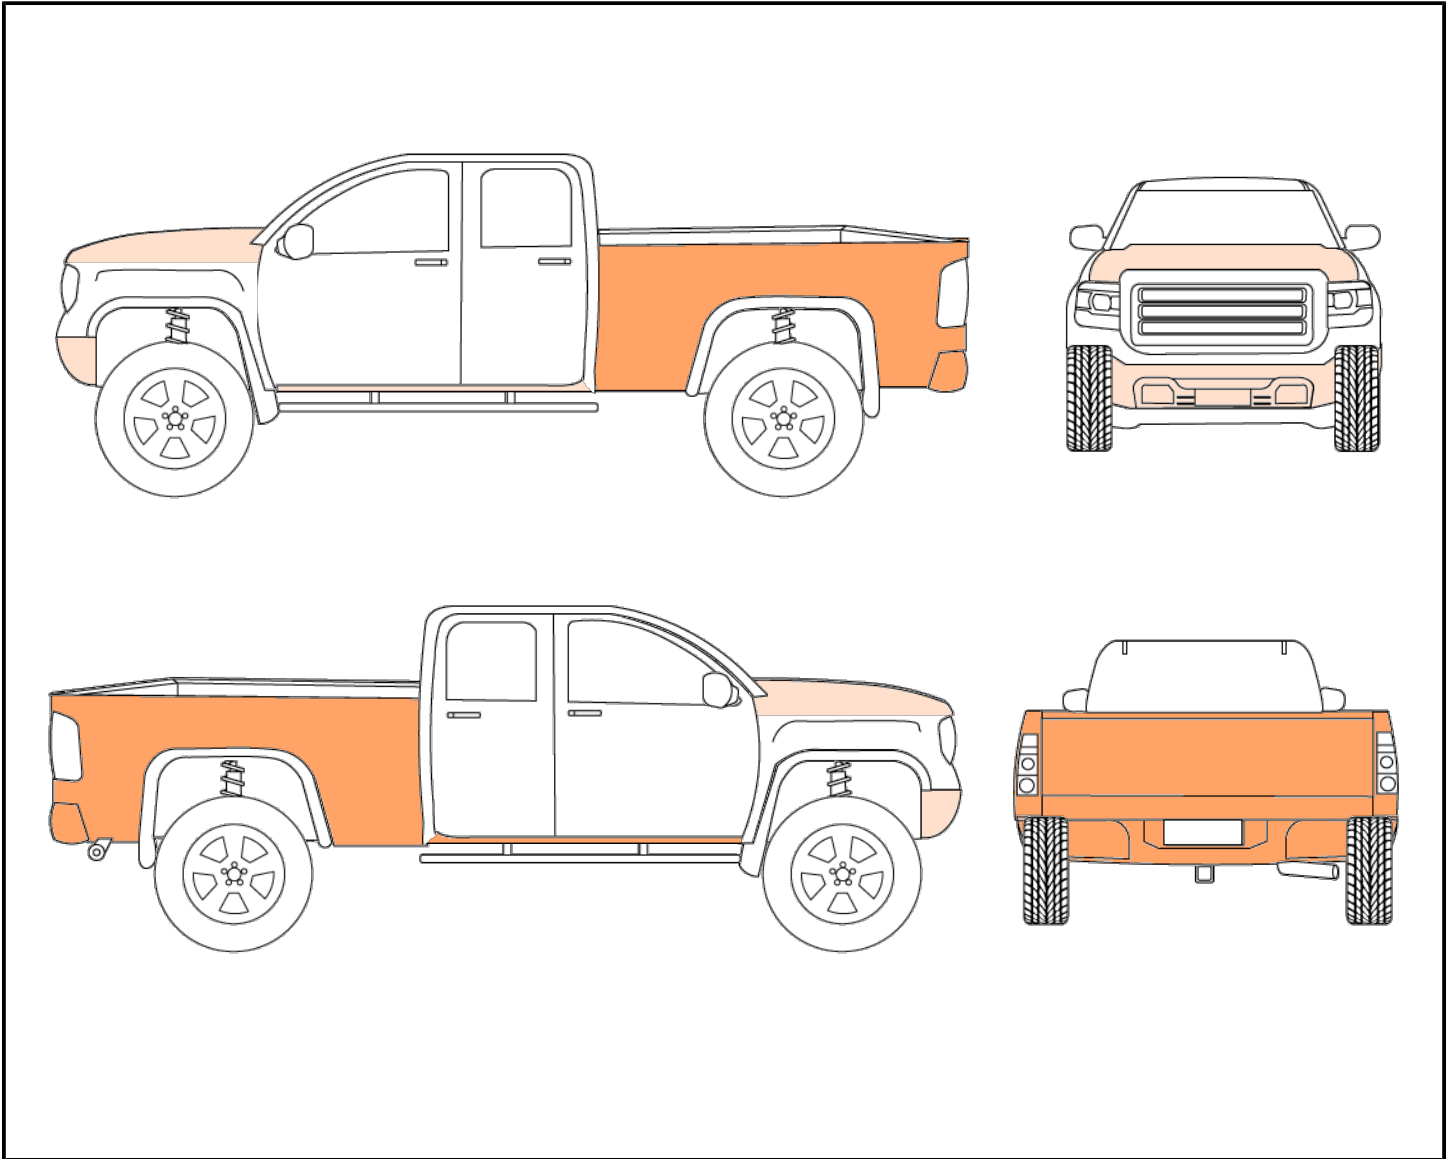
Section	Niveau de dommage	Types de dommage	Détails	Photo
Capot	Mineur	Éclat de peinture, Égratignure(s)

Pare-chocs avant	Mineur	Égratignure(s)

Contour bas de porte gauche	Mineur	Égratignure(s)

Section	Niveau de dommage	Types de dommage	Détails	Photo
Aile gauche arrière	Modéré	Rouille, Égratignure(s)		 
Hayon	Modéré	Rouille, Taches		 
Aile droite arrière	Modéré	Égratignure(s), Taches		 
Pare-chocs arrière	Modéré	Taches

Section	Niveau de dommage	Types de dommage	Détails	Photo
Contour bas de porte droit	Modéré	Bosse(s), Égratignure(s)
