| <b>Marque / Modèle / Année</b> | HONDA CR-V LX 2018 |
| <b>NIV</b> | 2HKRW2H26JH135804 |

**Rapport de dommages**

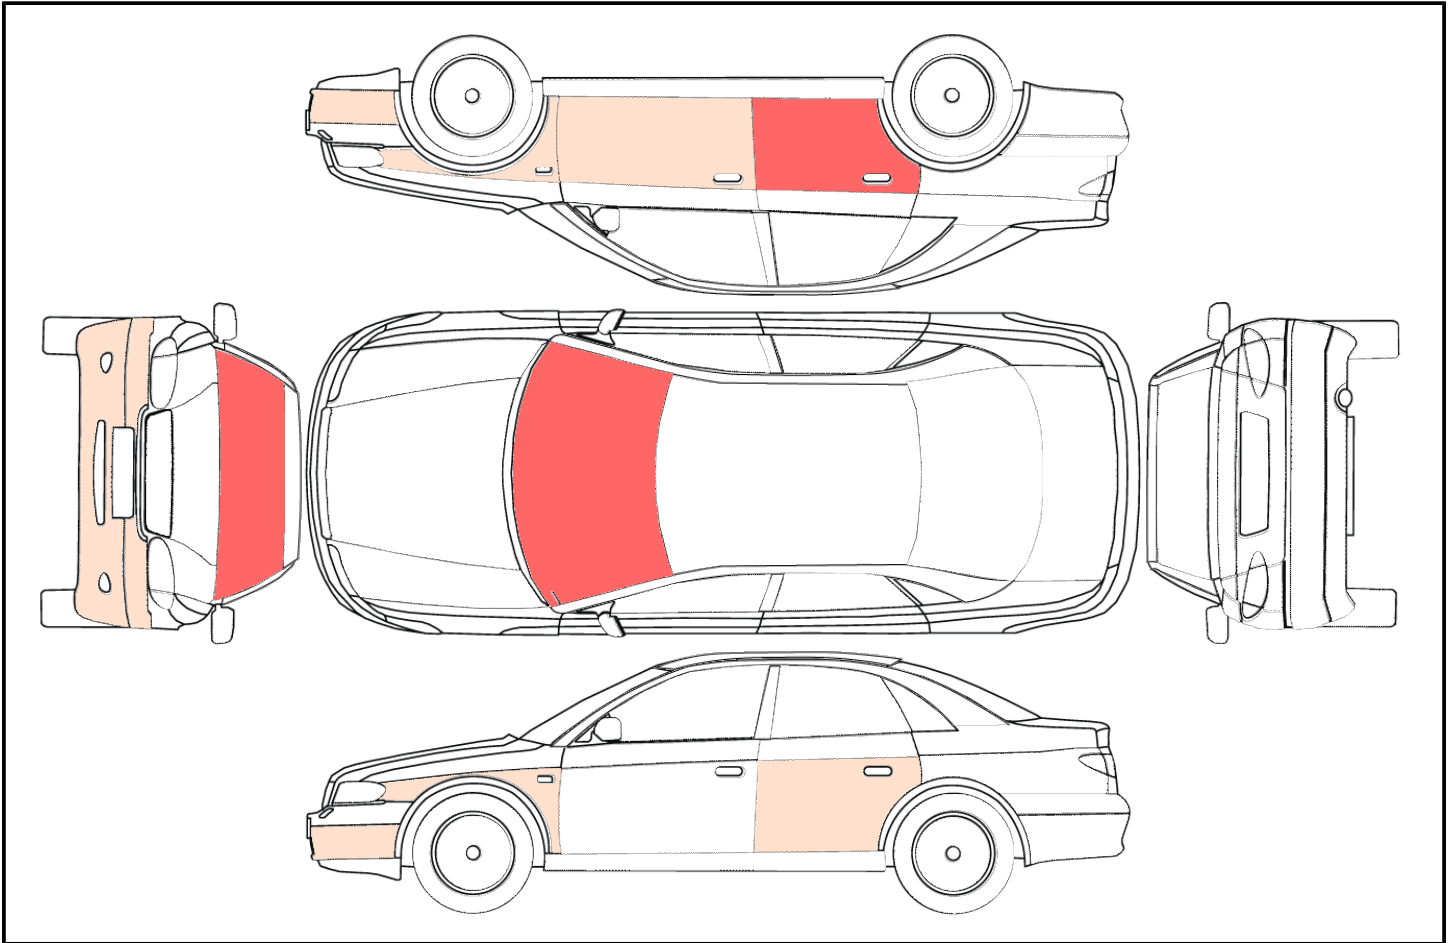
| <b>Condition</b> | Un ou plusieurs témoins sont allumés dans le tableau de bord; Pare-brise craqué |

| Section | Niveau de dommage | Types de dommage | Détails | Photo |
|---|---|---|---|---|
| Pare-chocs avant | Mineur | Éclat de peinture | | |
