Emplacement BOISBRIAND
Type d'actif Automobile
Marque / Modèle / Année HYUNDAI TUCSON ESSENTIAL 2020
NIV KM8J23A48LU247339
Odomètre 80269 km
Nombre de clés 1

Rapport de dommages

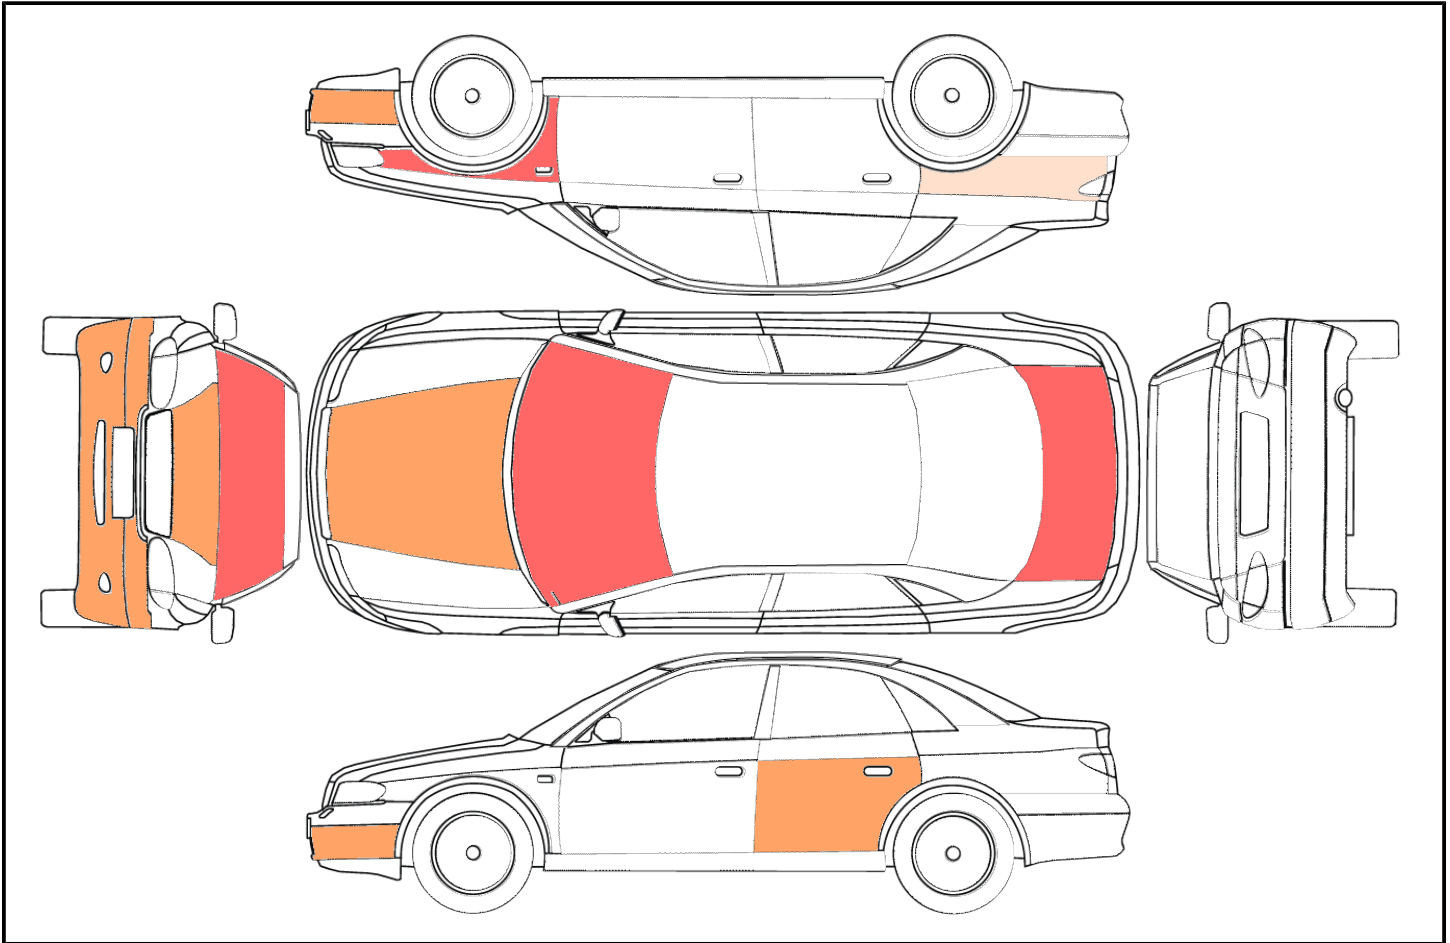
Section	Niveau de dommage	Types de dommage	Détails	Photo
Pare-chocs avant	Modéré	Éclat de peinture		 
Capot (centre)	Modéré	Éclat de peinture, Rouille		 
Pare-brise avant	Majeur	Besoin d'un remplacement		 
Aile arrière droite	Mineur	Égratignure(s)
