Emplacement	LÉVIS
Type d'actif	Automobile
Marque / Modèle / Année	MERCEDES-BENZ GLC-CLASS GLC 300-4M 2019
NIV	WDC0G4KB7KV159633
Odomètre	136229 km
Nombre de clés	1

Rapport de dommages

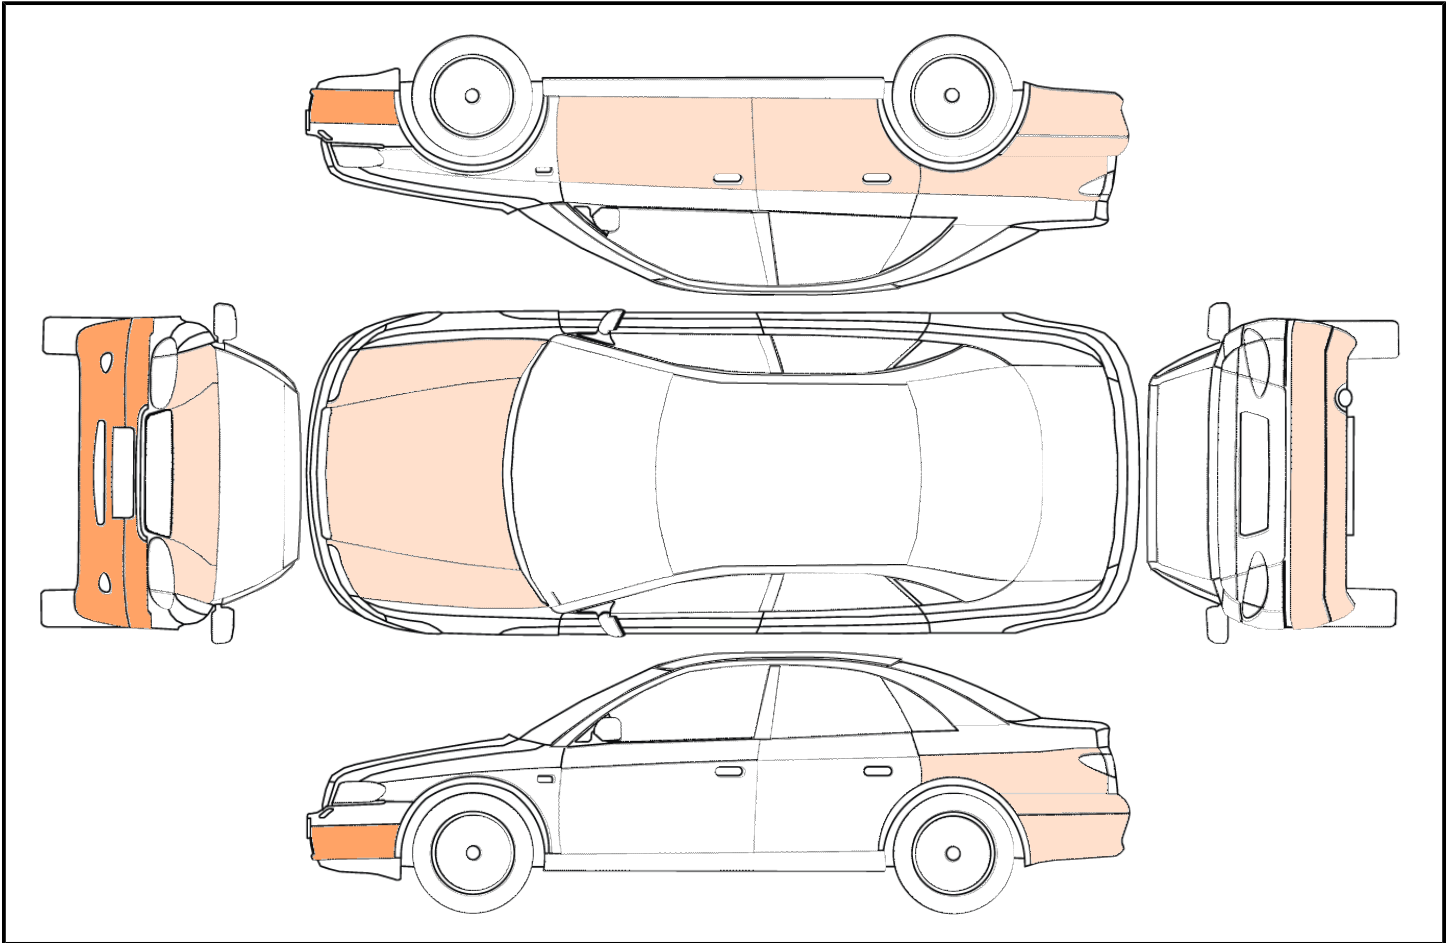
Section	Niveau de dommage	Types de dommage	Détails	Photo
Capot (côté aile gauche)	Mineur	Éclat de peinture, Égratignure(s)
