Emplacement BOISBRIAND
Type d'actif Automobile
Marque / Modèle / Année HONDA HR-V SPORT 2024
NIV 3CZRZ2H52RM103353
Odomètre 27640 km
Nombre de clés 2

Rapport de dommages

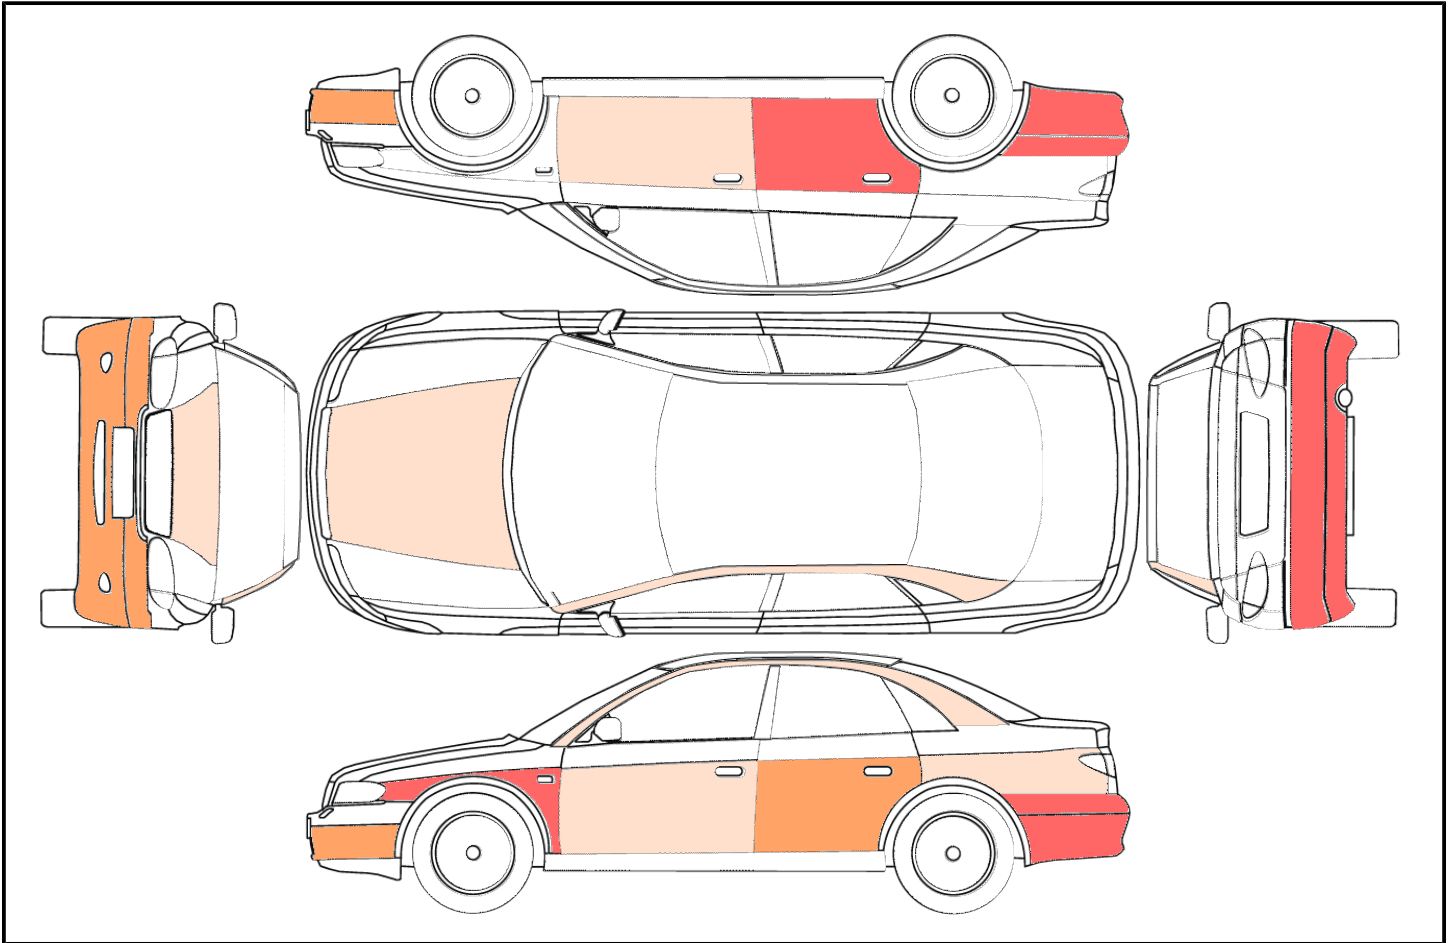
Section	Niveau de dommage	Types de dommage	Détails	Photo
Capot (centre)	Mineur	Éclat de peinture

Section	Niveau de dommage	Types de dommage	Détails	Photo
Pare-chocs avant	Modéré	Éclat de peinture, Égratignure(s)		 
Aile avant gauche	Majeur	Égratignure(s)		 
Haut des portes - côté gauche	Mineur	Égratignure(s)		 
Porte avant gauche (section principale)	Mineur	Égratignure(s)

Section	Niveau de dommage	Types de dommage	Détails	Photo
Porte arrière gauche (section principale)	Modéré	Égratignure(s)		 
Aile arrière gauche	Mineur	Égratignure(s)
