Emplacement	LÉVIS
Type d'actif	Automobile
Marque / Modèle / Année	NISSAN NV200 2020
NIV	3N6CM0KN2LK695179
Odomètre	159072 km
Nombre de clés	1

Rapport de dommages

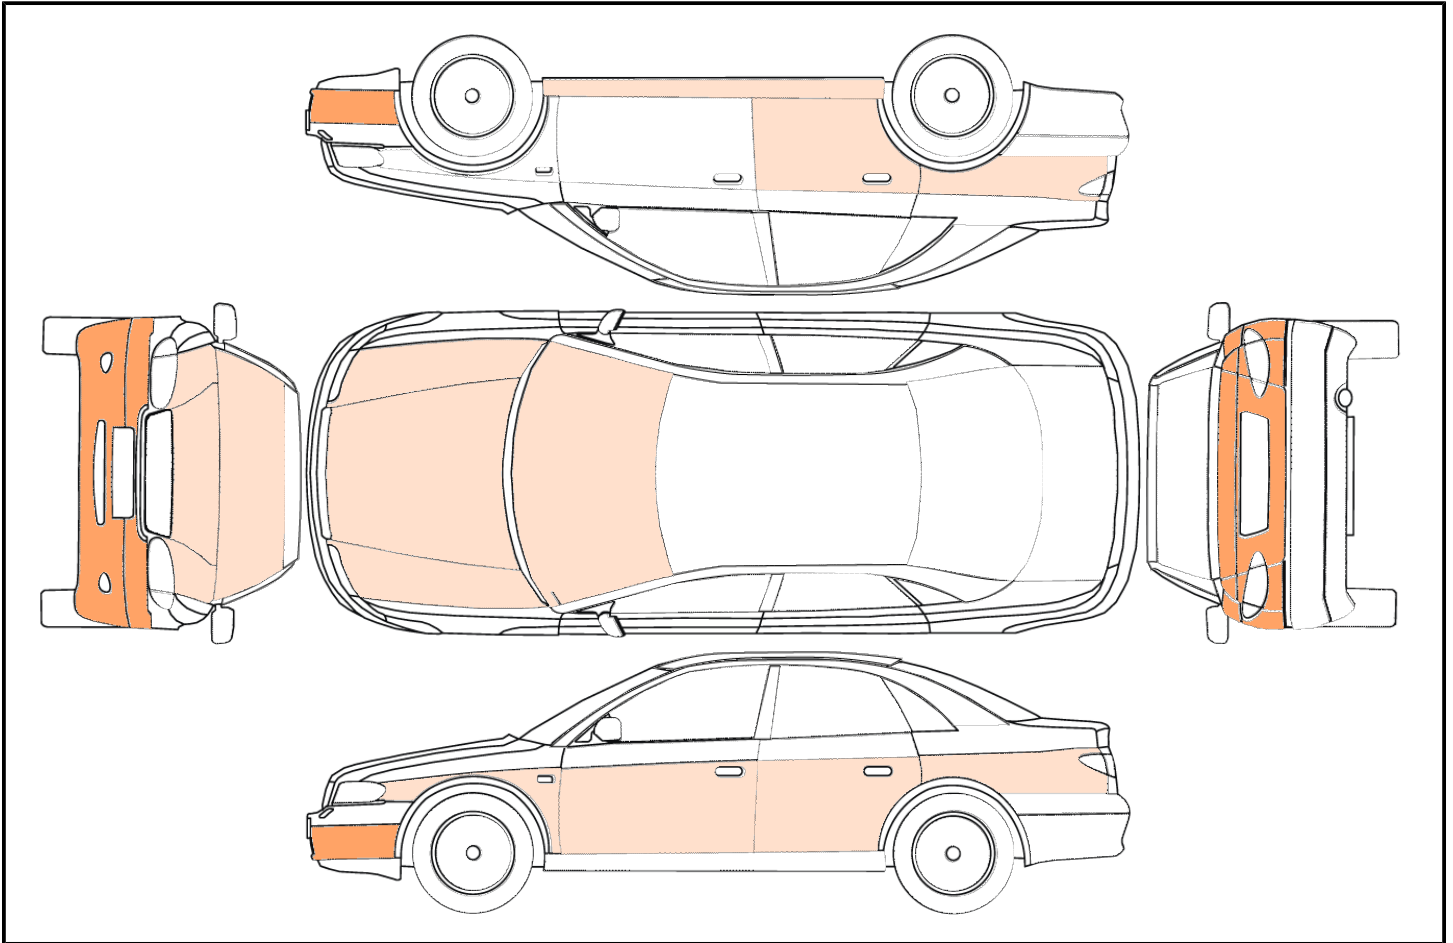
Section	Niveau de dommage	Types de dommage	Détails	Photo
Pare-brise avant	Mineur	Éclat de peinture, Rouille		 
Capot (côté aile gauche)	Mineur	Éclat de peinture, Rouille, Égratignure(s)		 
Capot (centre)	Mineur	Éclat de peinture, Rouille, Égratignure(s)		 
Capot (côté aile droite)	Mineur	Éclat de peinture, Rouille, Égratignure(s)
