Emplacement BOISBRIAND
Type d'actif Automobile
Marque / Modèle / Année BUICK ENCORE PREFERRED 2019
NIV KL4CJASB3KB708873
Odomètre 104116 km
Nombre de clés 1

Rapport de dommages

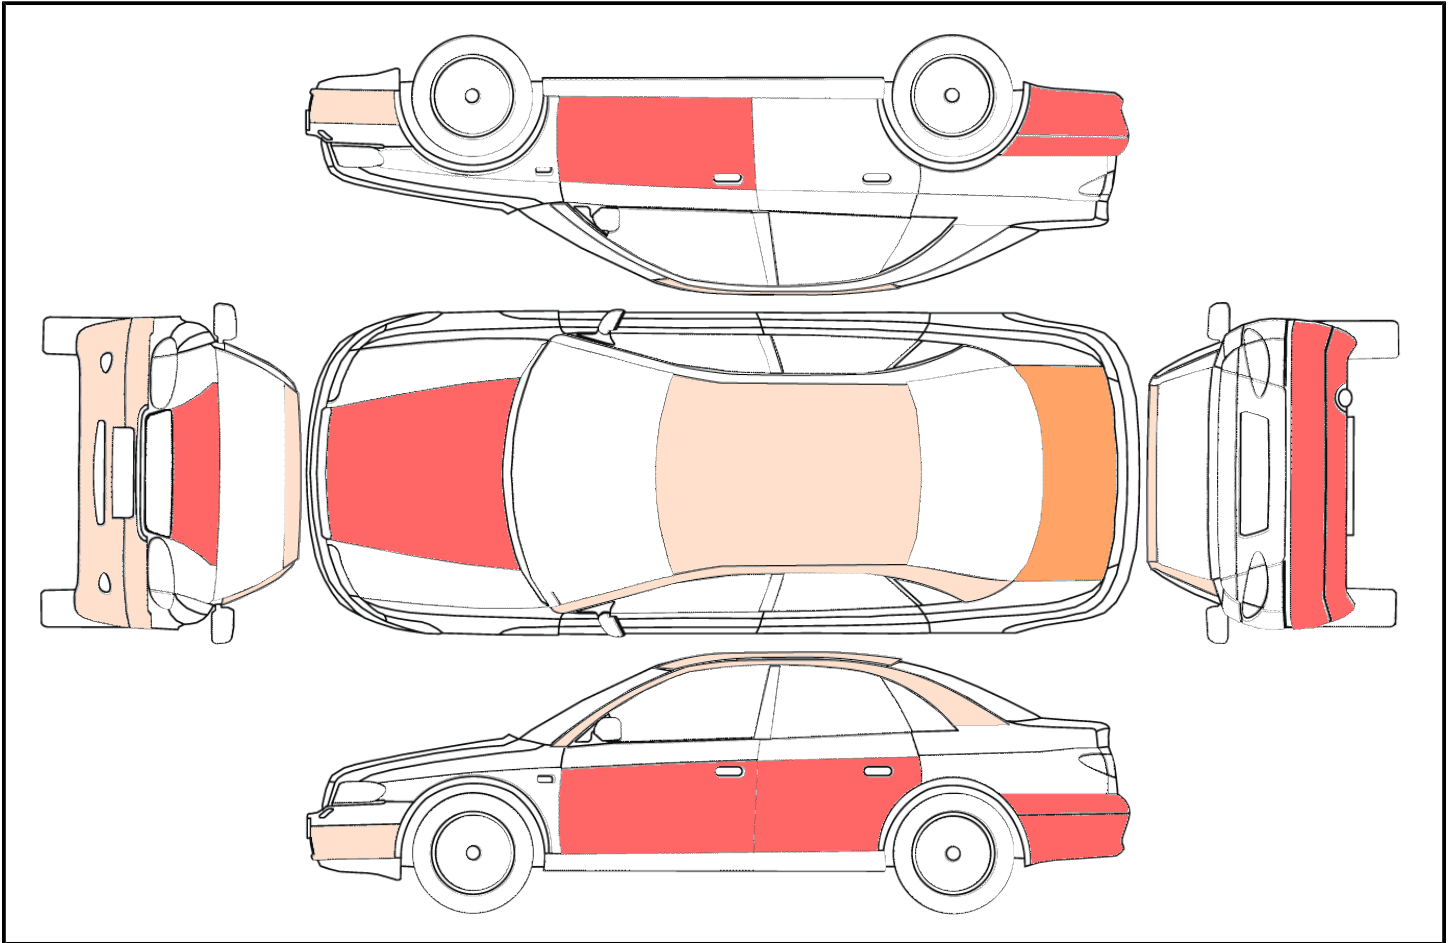
Section	Niveau de dommage	Types de dommage	Détails	Photo
Pare-chocs avant	Mineur	Éclat de peinture		 
Capot (centre)	Majeur	Éclat de peinture		 
Toit	Mineur	Éclat de peinture
