Emplacement	LÉVIS
Type d'actif	Automobile
Marque / Modèle / Année	HYUNDAI ELANTRA GL 2013
NIV	5NPDH4AE7DH179030
Odomètre	91411 km
Nombre de clés	1

Rapport de dommages

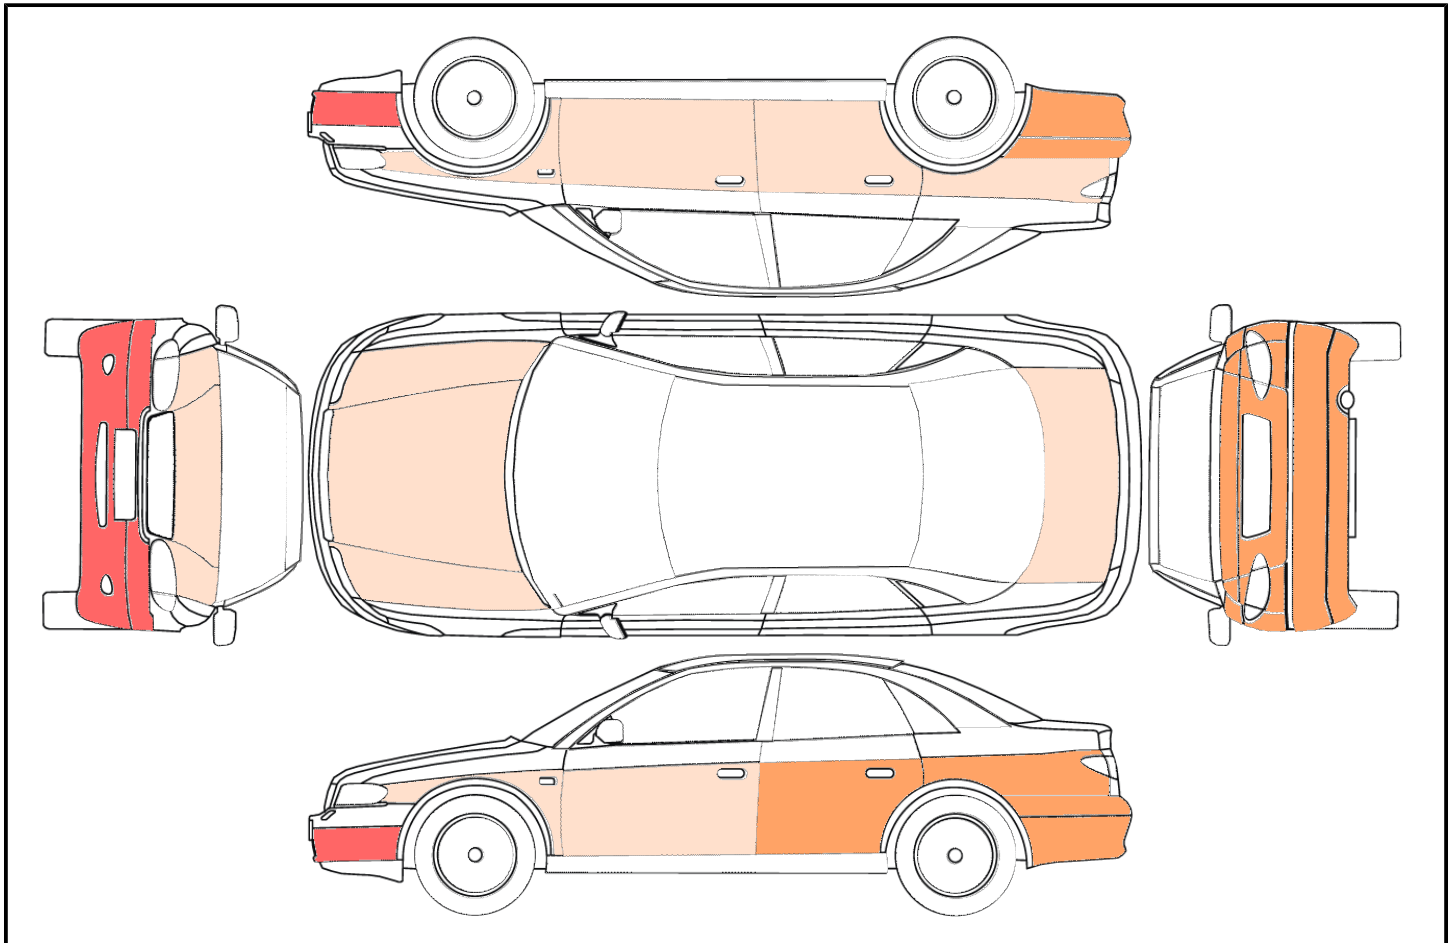
Section	Niveau de dommage	Types de dommage	Détails	Photo
Capot (côté aile gauche)	Mineur	Éclat de peinture, Égratignure(s)
