<b>Emplacement</b>	LÉVIS
<b>Type d'actif</b>	Tracteur de van
<b>Marque / Modèle / Année</b>	FREIGHTLINER MT45 CHASSIS 2005
<b>NIV</b>	4UZAANBW05CU21363
<b>Odomètre</b>	211297 km
<b>Nombre de clés</b>	2

**Rapport de dommages**

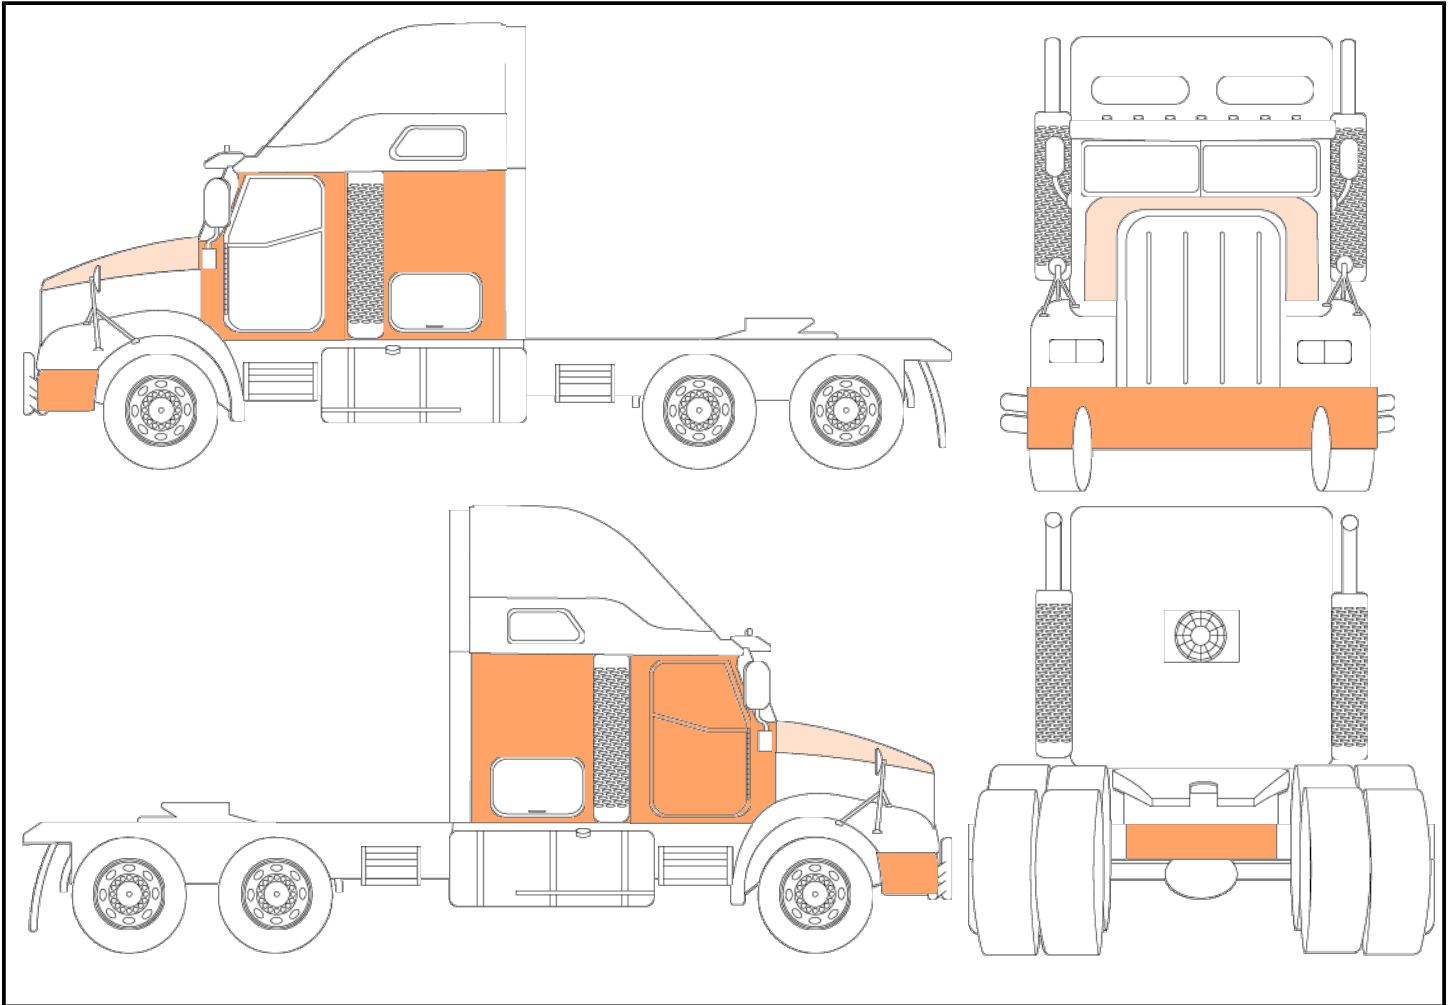
Section	Niveau de dommage	Types de dommage	Détails	Photo
Capot	Mineur	Éclat de peinture, Égratignure(s)		 
Pare-chocs avant	Modéré	Éclat de peinture, Rouille, Égratignure(s)		 
Carrosserie autour de la porte	Modéré	Éclat de peinture, Égratignure(s)
