**Emplacement** BOISBRIAND  
**Type d'actif** Automobile  
**Marque / Modèle / Année** HONDA CIVIC TOURING 2022  
**NIV** 2HGFE1F9XNH001880  
**Odomètre** 174947 km  
**Nombre de clés** 1

**Rapport de dommages**

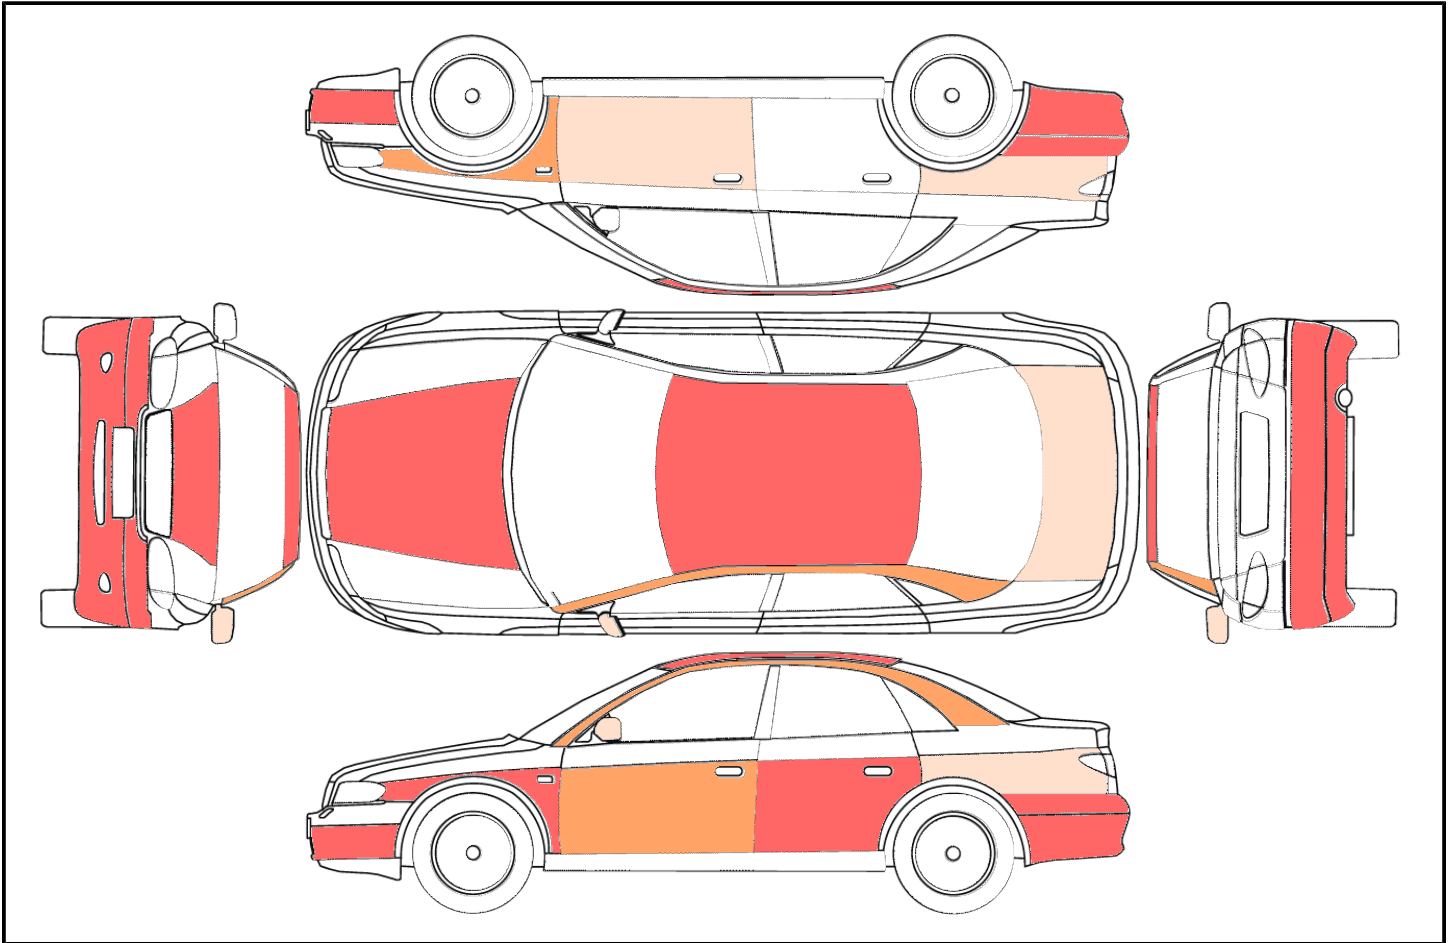
Section	Niveau de dommage	Types de dommage	Détails	Photo
Capot (centre)	Majeur	Éclat de peinture, Égratignure(s)		 
Pare-chocs avant	Majeur	Éclat de peinture, Égratignure(s)		 
Rétroviseur gauche	Mineur	Éclat de peinture
