Emplacement	BOISBRIAND
Type d'actif	Automobile
Marque / Modèle / Année	HYUNDAI ELANTRA PREFERRED 2020
NIV	KMHD84LF2LU968465
Odomètre	167340 km
Nombre de clés	2

Rapport de dommages

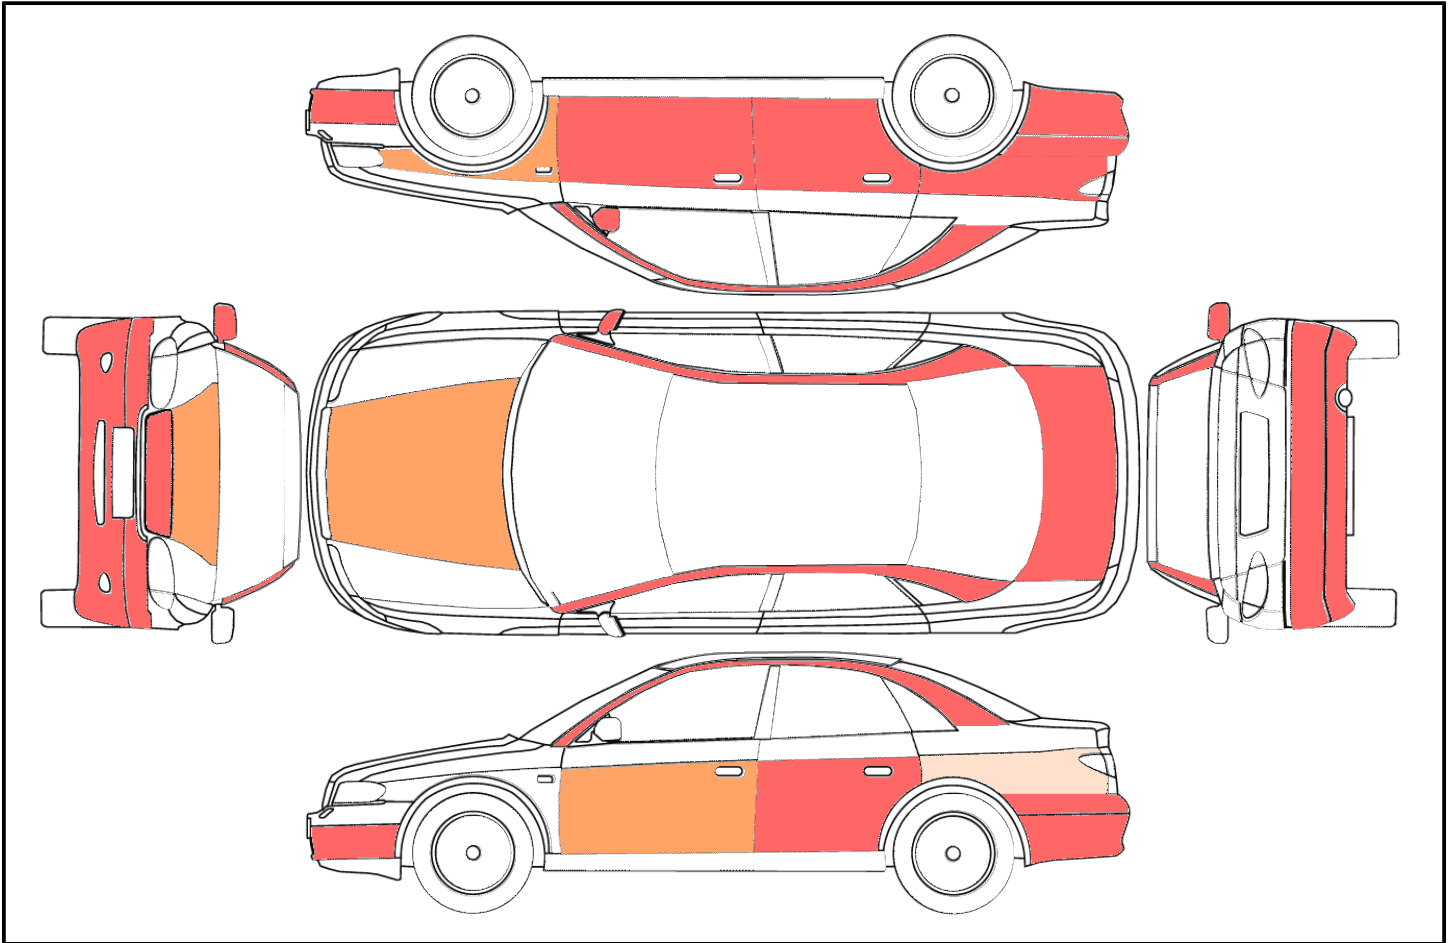
Section	Niveau de dommage	Types de dommage	Détails	Photo
Capot (centre)	Modéré	Bosse(s), Éclat de peinture, Égratignure(s)		 
Grille avant	Majeur	Usure excessive, Éclat de peinture
