Emplacement	BOISBRIAND
Type d'actif	Pickup ou VUS gros format
Marque / Modèle / Année	GMC SIERRA 1500 LIMITED ELEVATION 2019
NIV	2GTV2LEC1K1151800
Odomètre	127990 km
Nombre de clés	2

Rapport de dommages

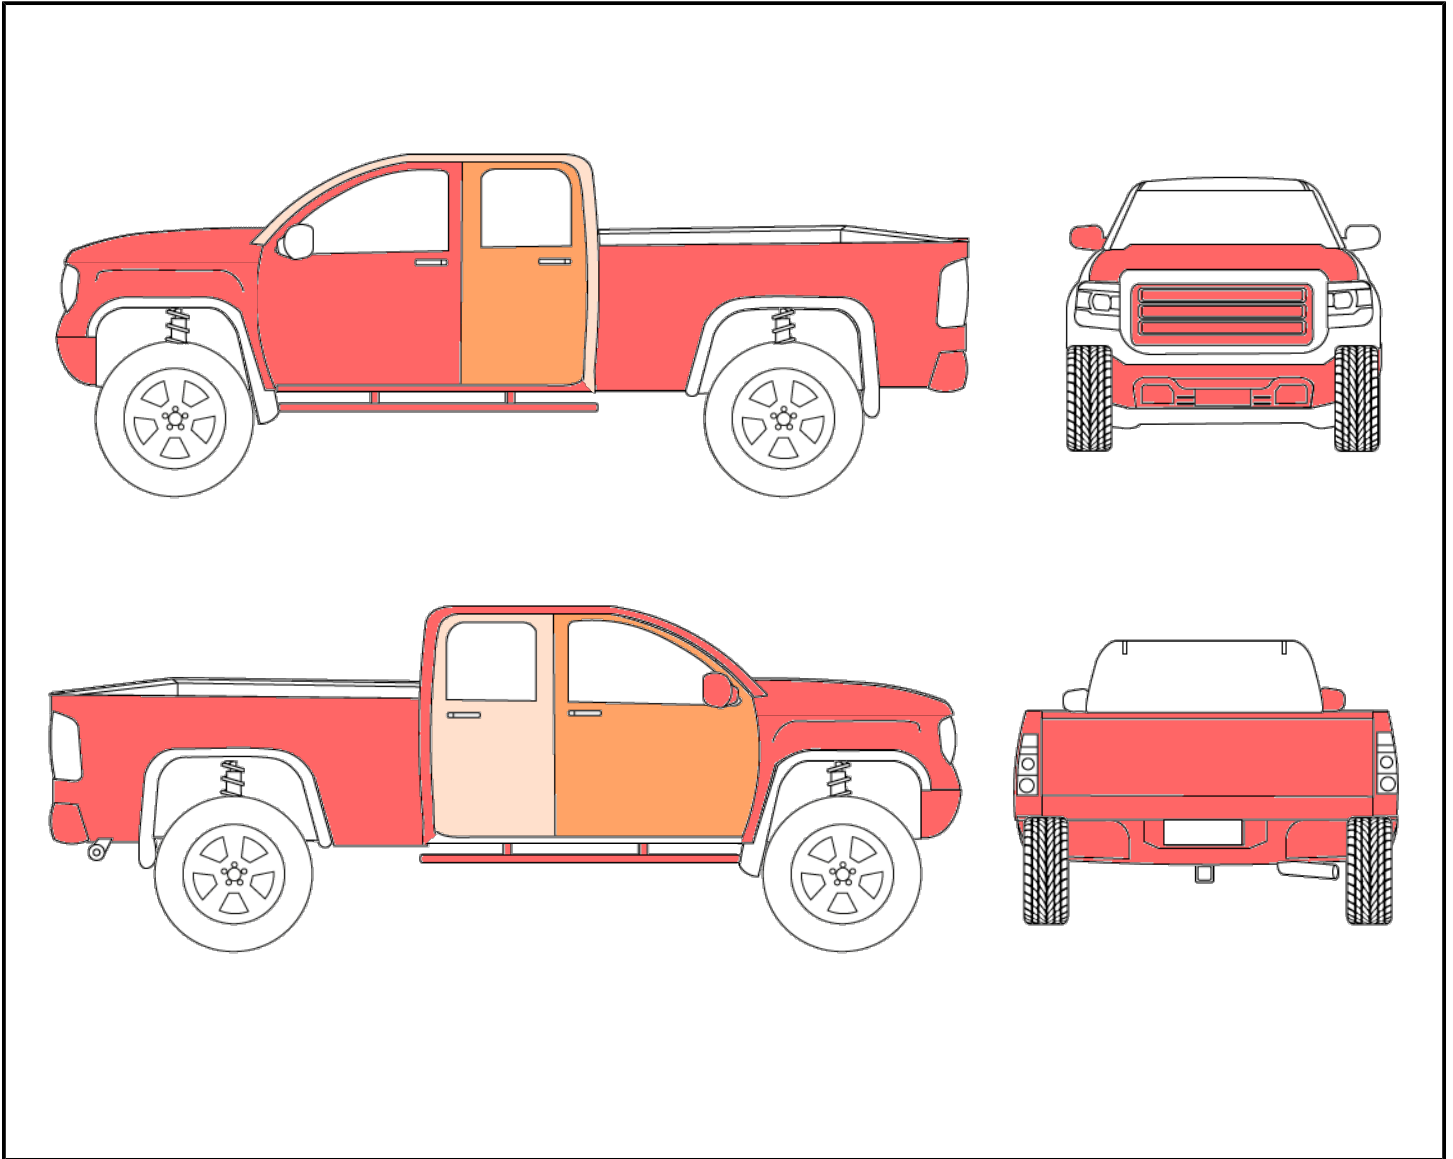
Section	Niveau de dommage	Types de dommage	Détails	Photo
Capot	Majeur	Éclat de peinture		 
Calandre	Majeur	Éclat de peinture		 
Pare-chocs avant	Majeur	Éclat de peinture, Égratignure(s)
