Emplacement BOISBRIAND
Type d'actif Automobile
Marque / Modèle / Année ACURA ILX A-SPEC 2017
NIV 19UDE2F87HA802886
Odomètre 160446 km
Nombre de clés 1

Rapport de dommages

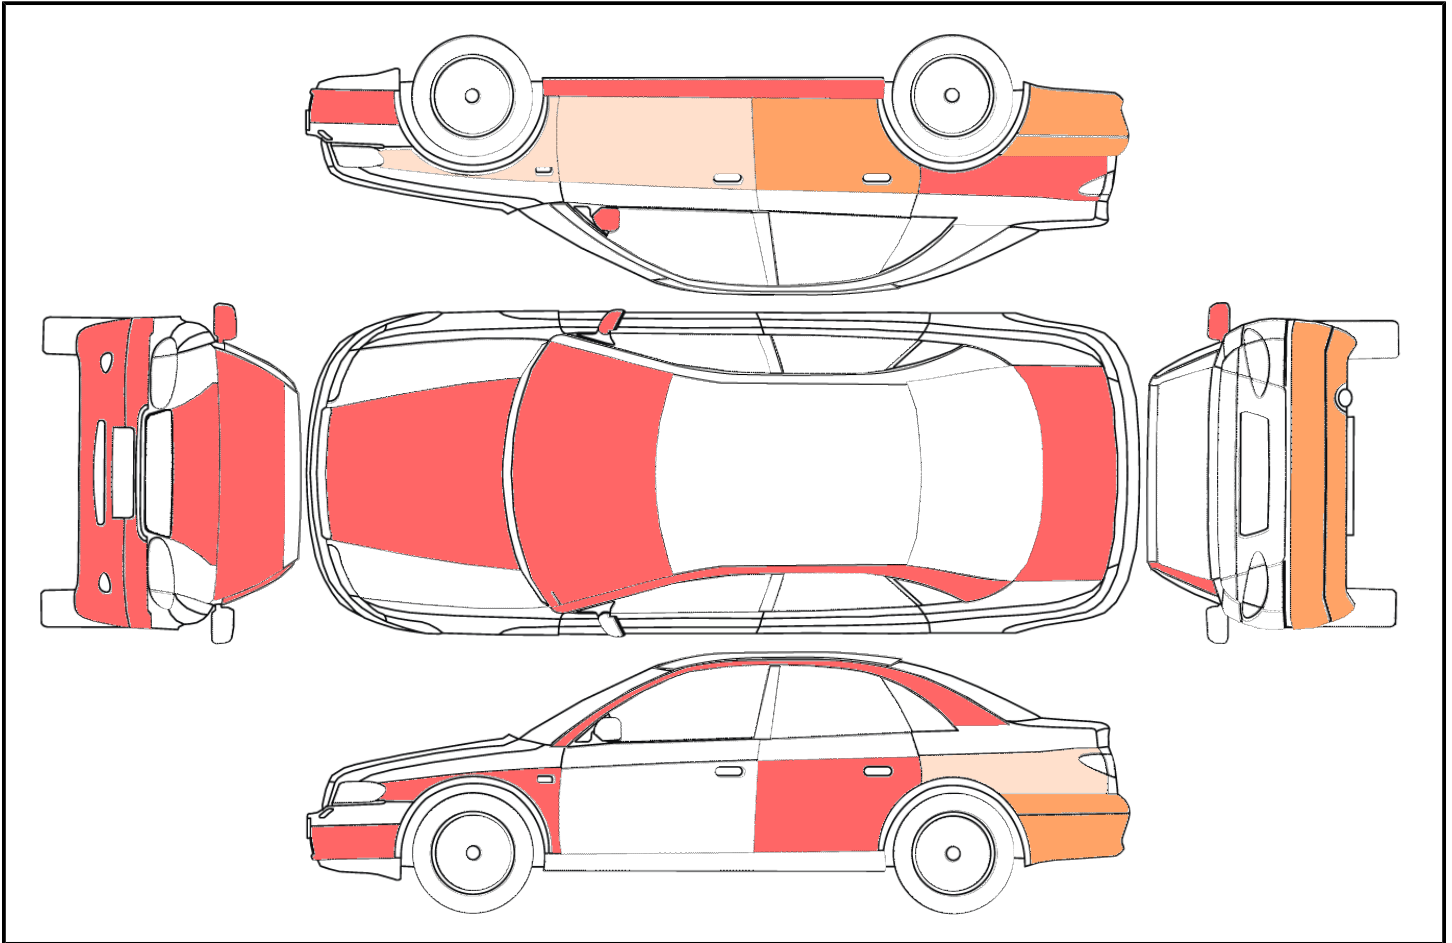
Section	Niveau de dommage	Types de dommage	Détails	Photo
Capot (centre)	Majeur	Bosse(s), Éclat de peinture, Égratignure(s)
